# ΡΩΜΑΪΚΟ ΩΔΕΙΟ ΠΑΤΡΩΝ

Αποκατάσταση και συντήρηση

**ROMAN ODEUM OF PATRAS**  
**Consolidation and conservation**

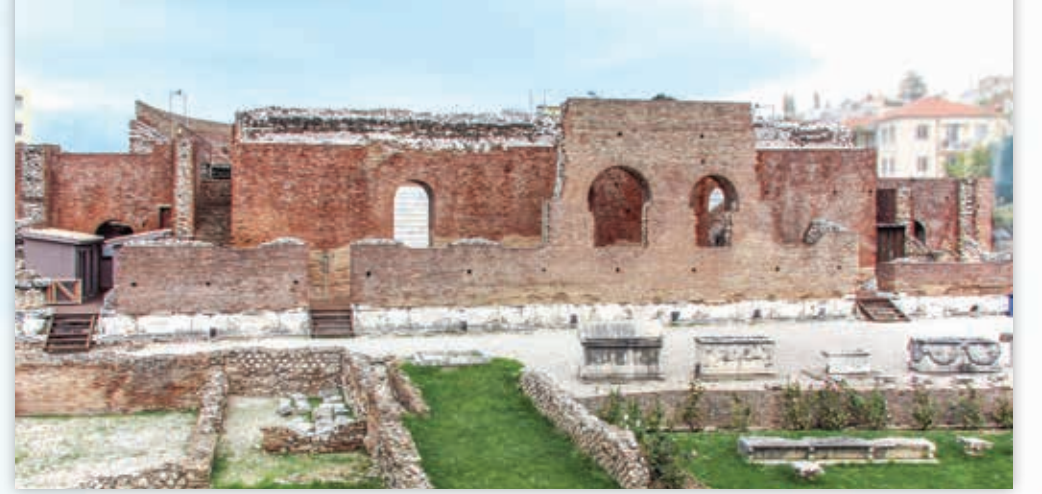
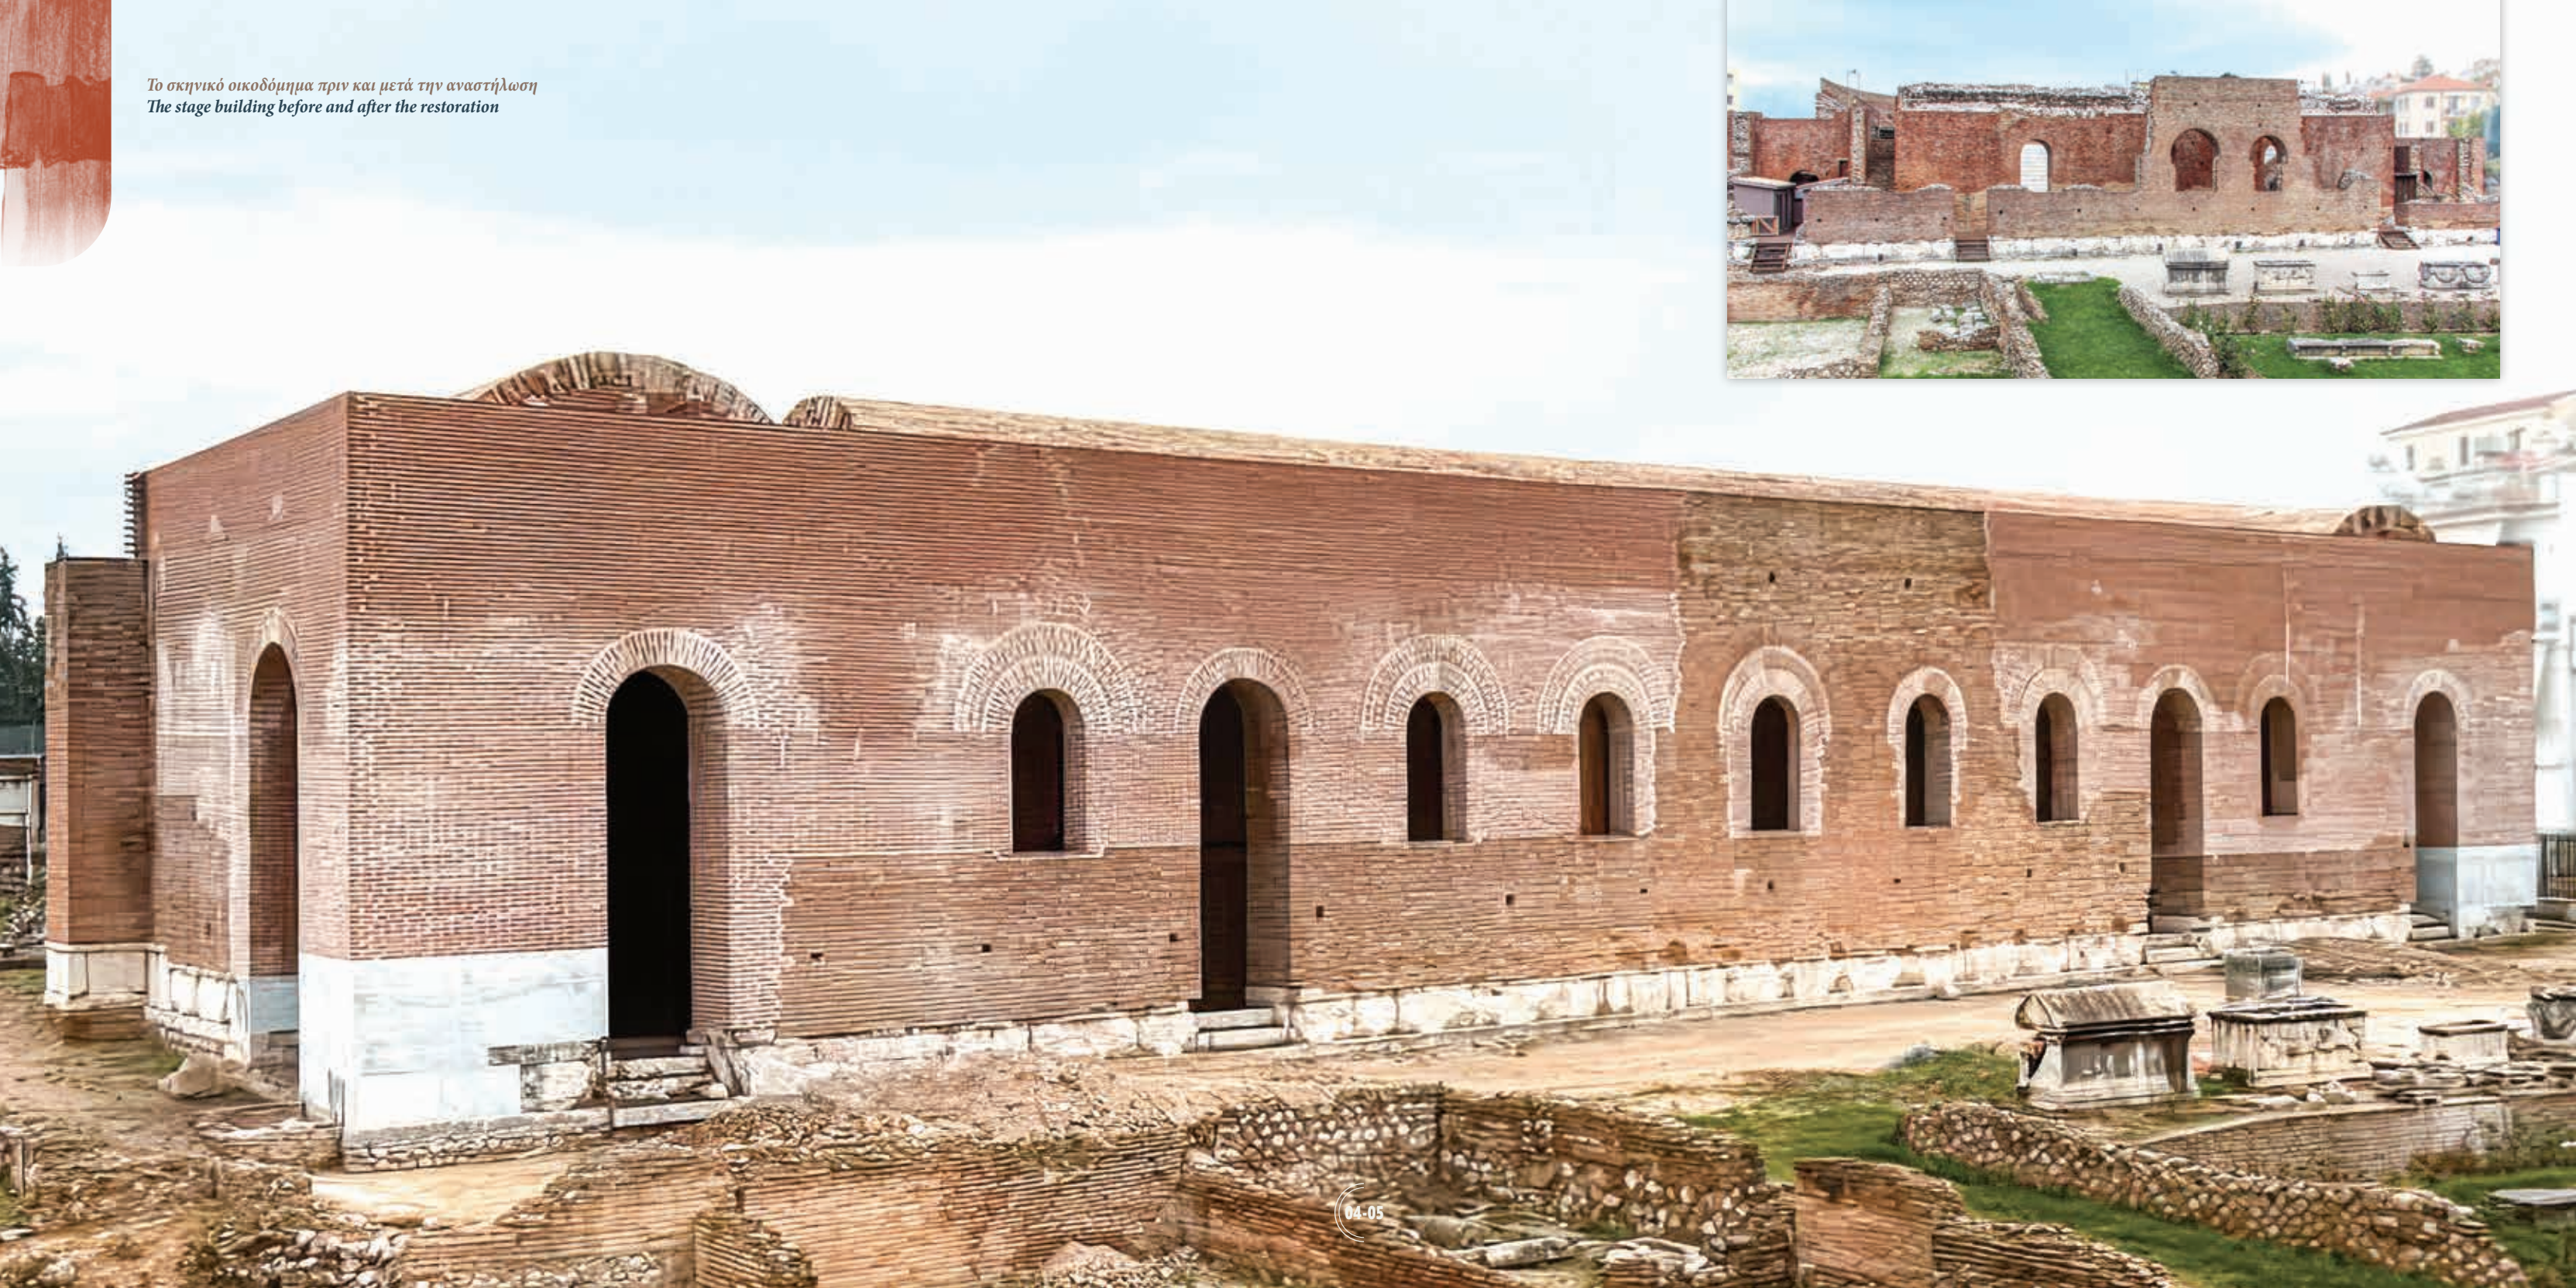
Το σκηνικό οικοδόμημα πριν και μετά την αναστήλωση  
The stage building before and after the restoration

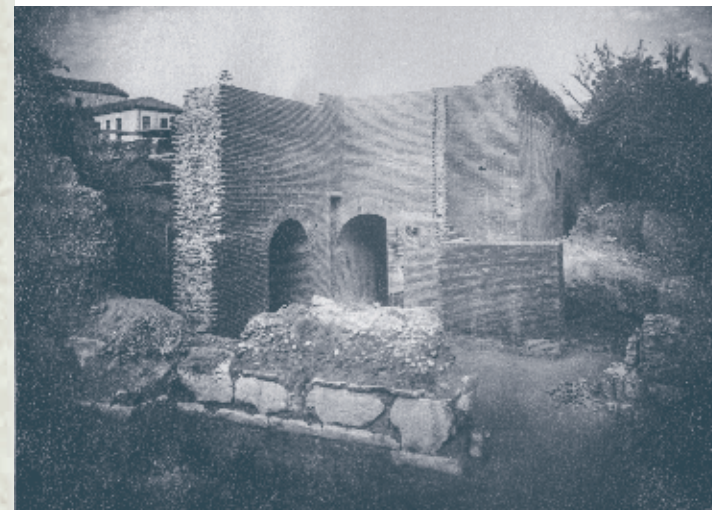
*Το δυτικό παρασκήνιο μετά την αναστήλωση του 1960-61  
The western parascenium after the 1960-61 restoration*

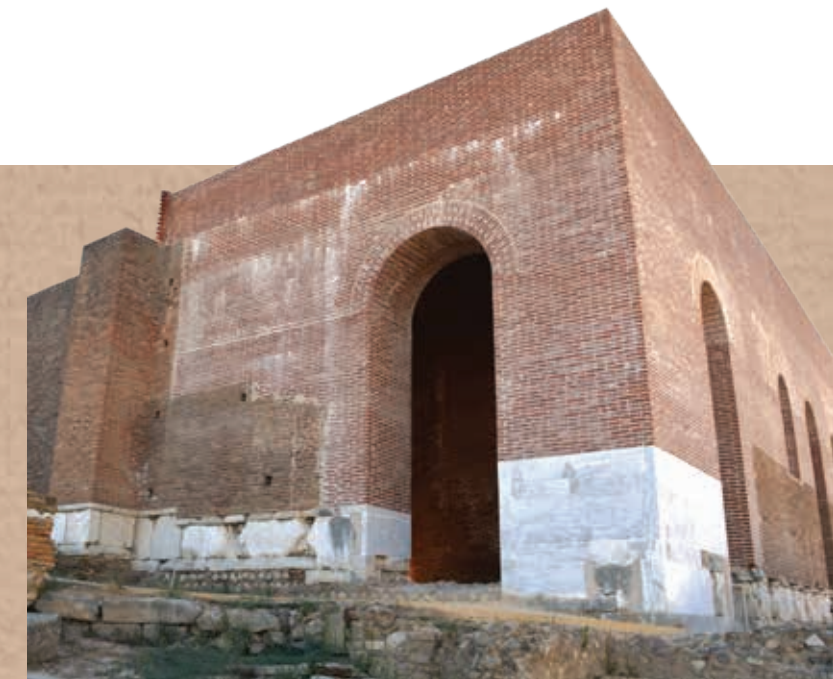
*Το δυτικό παρασκήνιο μετά την αναστήλωση του 2023  
The western parascenium after the 2023 restoration*

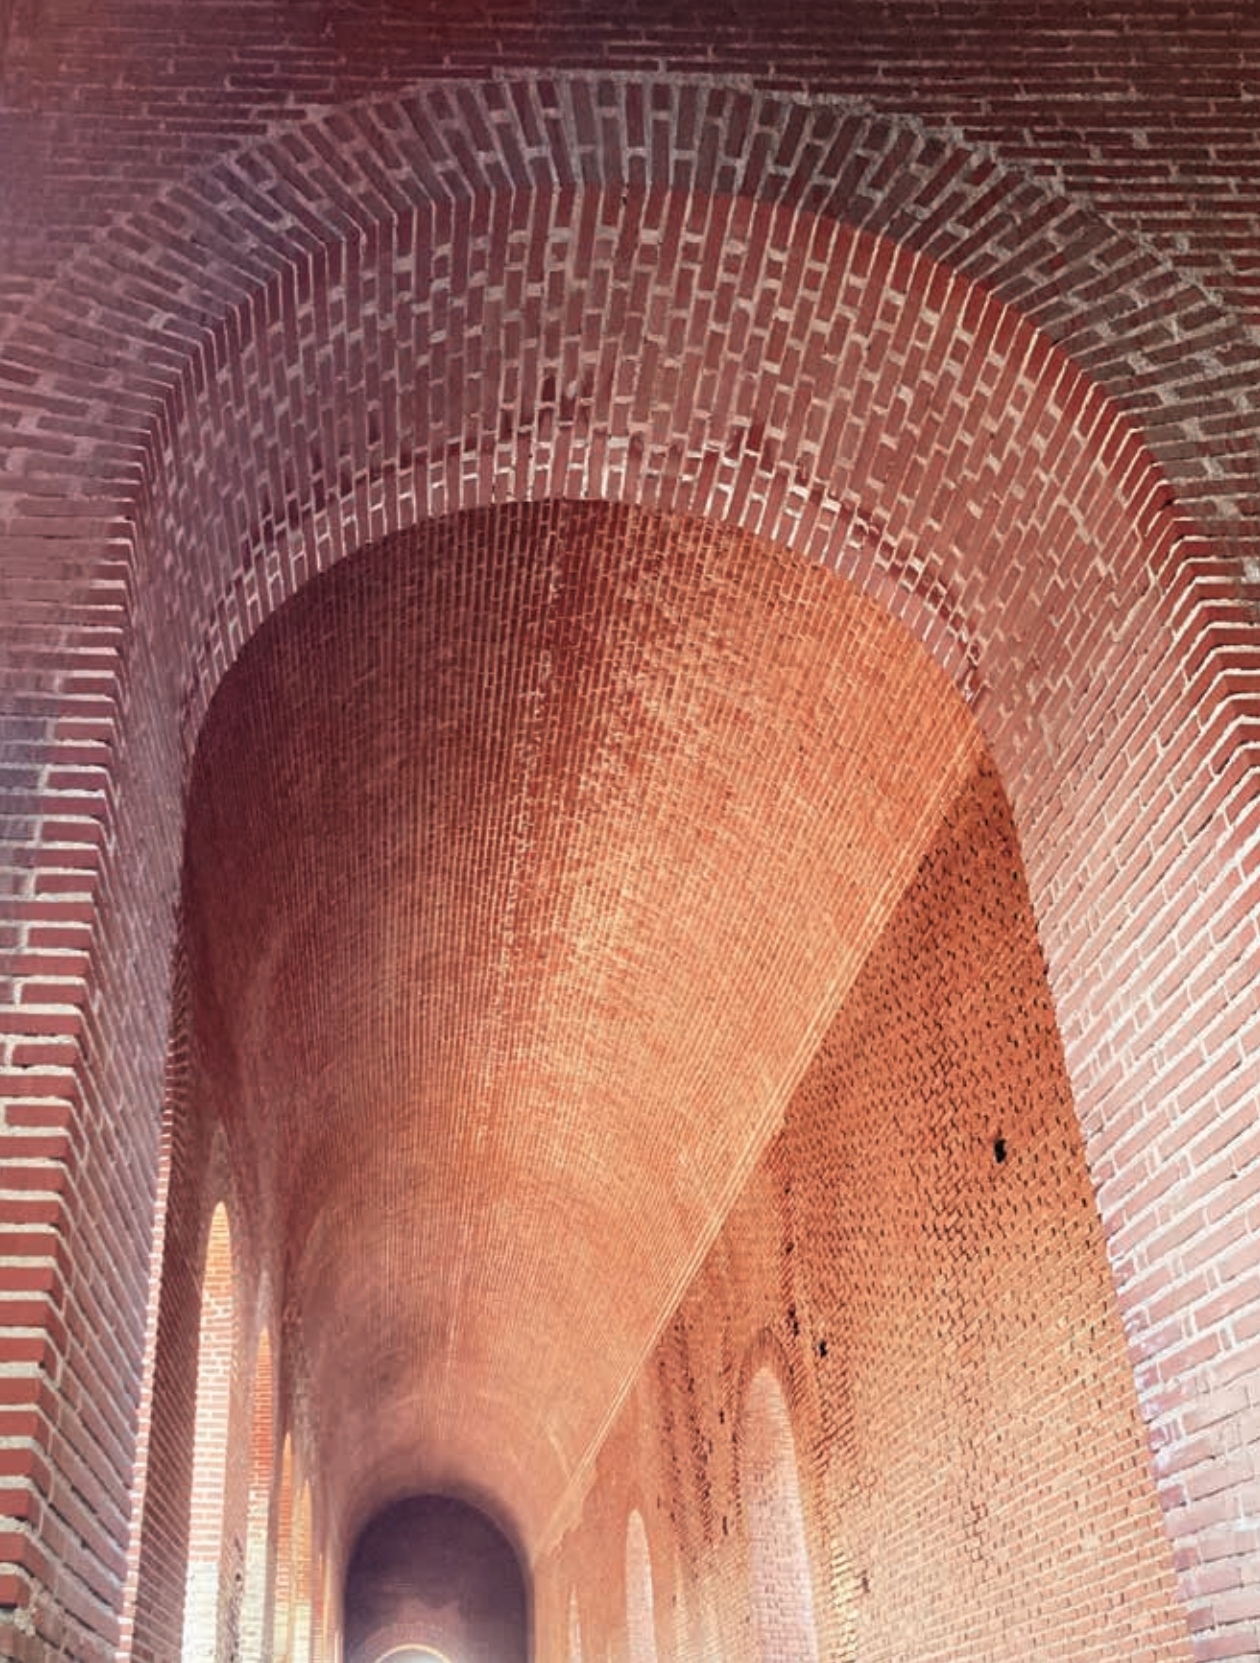
Ο θόλος της σκηνής  
μετά την αναστήλωση  
*The vault of the stage (scene)  
after the restoration*

The stage was likely a two-story structure. On the first level, the elongated space (33 meters long) was vaulted, as indicated by preserved traces of the semicylindrical vault. These remains provide evidence of its original height (approximately 9 meters

from the floor) and made its recent full restoration possible. The northern wall of the stage features three arched doors leading to the *proscenium*, along with eight niches that would have held elaborate sculptural decoration. The southern wall, which served as the monument's façade, had 11 arched openings: four doors and seven windows. The interior walls of the stage building were lined with marble, as revealed by remnants of marble revetment mortars and in situ marble fragments uncovered during excavation.

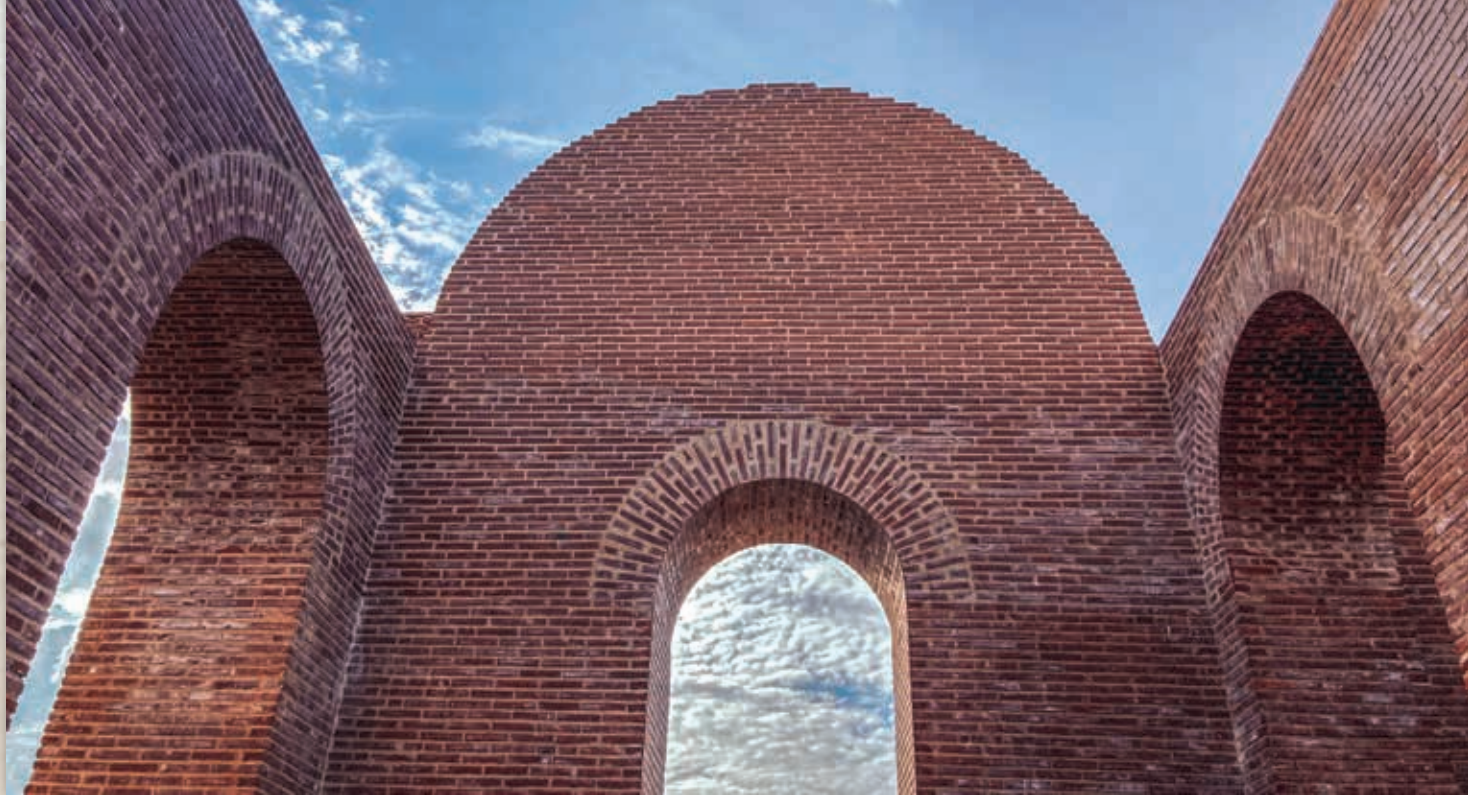
*Αποκατάσταση κατακόρυφων τοιχοποιιών ανατολικού παρασκήνιου*  
*Restoration of vertical masonries of the eastern parascenium*

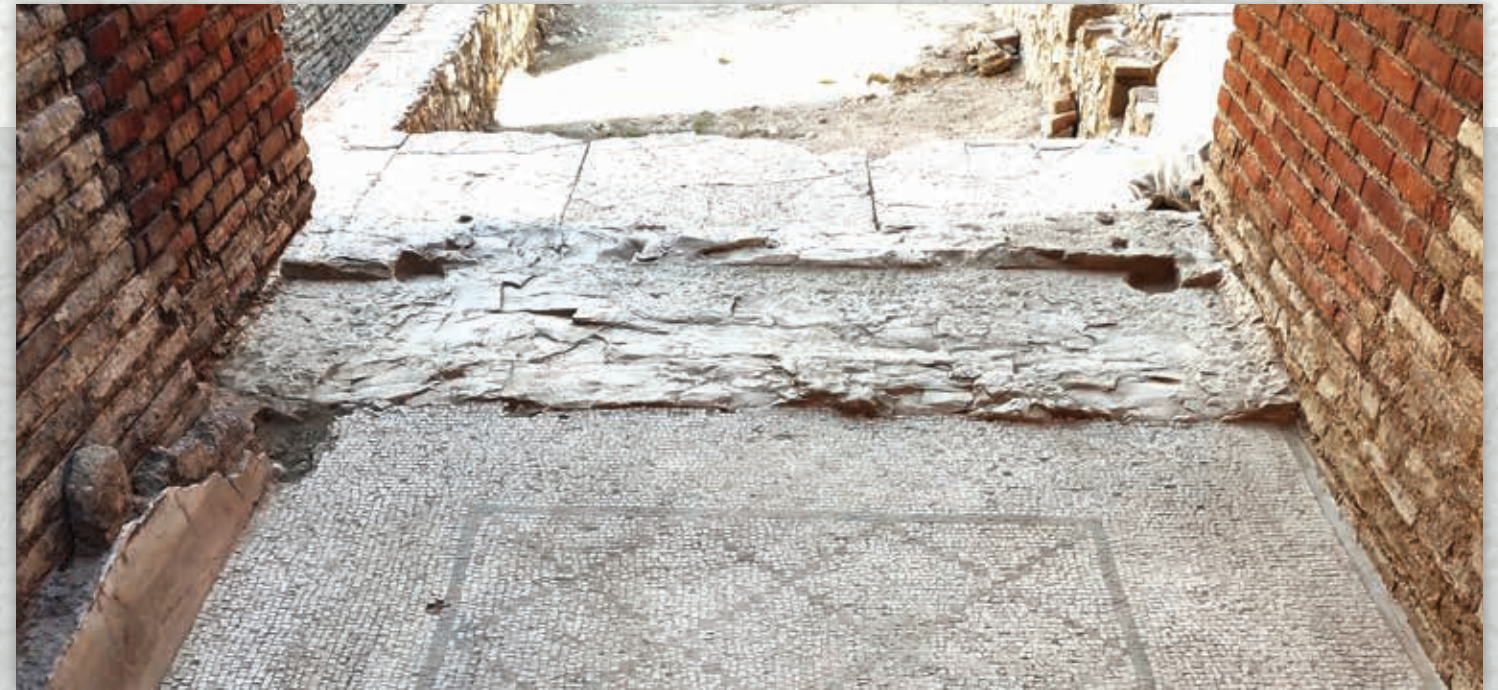
*Το ανατολικό κατά χώρα κατώφλι προς το προσκήνιο*  
*The eastern in situ threshold to the proscenium*

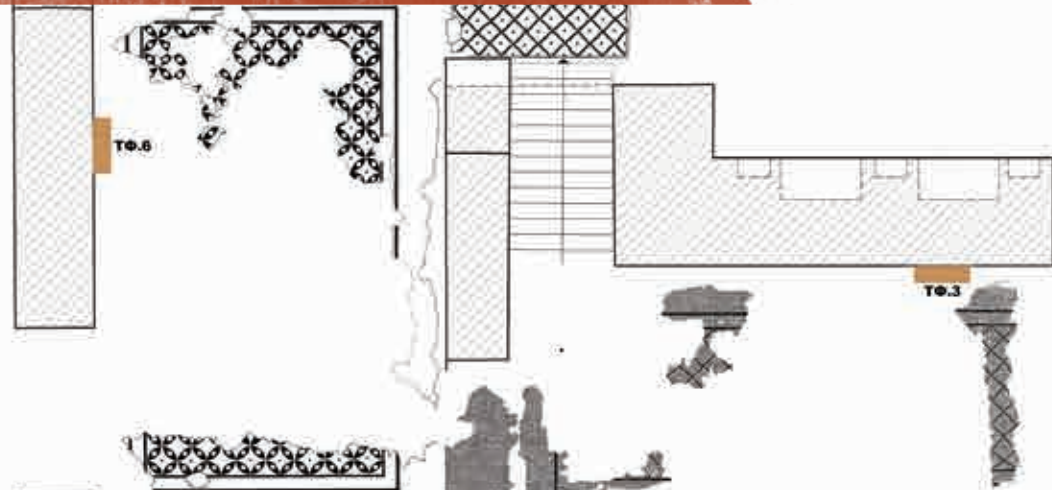
Κάτοψη σκηνικού οικοδομήματος. Οι τάφοι της πρωτοβυζαντινής περιόδου  
Plan of the stage building. The tombs of the Early byzantine period

During the excavation inside the stage building, six tombs containing at least seven burials were uncovered. The skeletal remains belong to infants and toddlers. Five of the tombs were found in the stage area, aligned parallel to and in contact with the northern wall, near the central and western doors leading to the proscenium. The sixth tomb was located parallel to and against the western wall of the western parascenium. The tombs were discovered just below the level of the mosaic floor, which in some cases had clearly been destroyed to allow for their construction.

There are three inhumations in a box-shaped tomb (tomb 3), two tile-covered tombs (tombs 1, 5), as well as four urn burials (tombs 1, 2, 4, and 6). The tomb 1 had two phases, as on top of its cover it brought an urn burial vessel. The tile-covered tomb used the concave surface of a roof tile as its floor. The box-shaped tomb was constructed with vertically placed bricks and lacked any covering or flooring elements. All the urns used for the urn burials were amphorae, placed horizontally within the burial trenches. In some cases, they were stabilized with stones and covered with roof tiles or fragments of other vessels. The orientation of the tombs was not uniform: where preserved, the skull was sometimes positioned to the west and sometimes to the east. The tombs were undisturbed, and their dating is based on the amphorae used for the urn burials. Except for the amphora from tomb 1, the others belong to types produced in known workshops of Patras between the 4th and 6th centuries AD. Only the amphora from tomb 1 is an imported vessel from Palestine, identified as type LRA 5 and dated to the 5th-6th century AD. A marble fragment from tomb 1 bears a relief with vegetal decoration and traces of red pigment in the background. It likely belonged to the marble decoration of the Odeum.

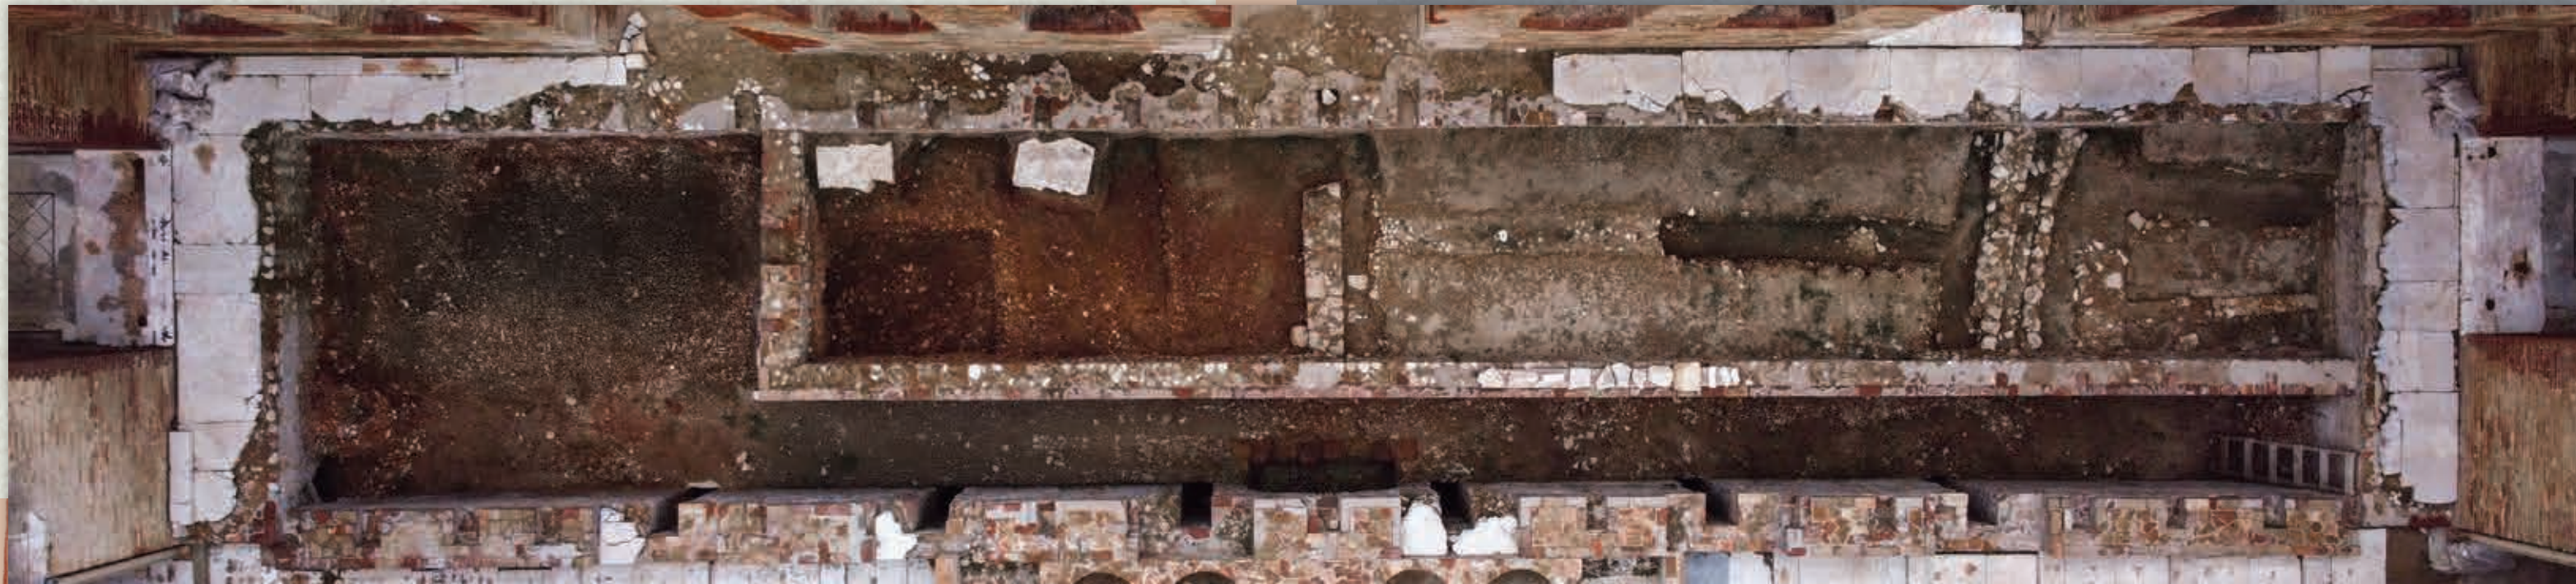
*Το προσκήνιο στη διάρκεια της ανασκαφικής έρευνας*

*The proscenium during the excavation*

The opportunity for a thorough investigation of the Odeum during the project led to the identification of previously unknown elements of its construction. The proscenium is enclosed on the east, south, and west by robust walls arranged in a Π-shape, and on the north by its front wall, which, however, was not built at the same time as the side walls, as evidenced by the lack of interlocking stones - rather, the walls are clearly defined and independent. Based on its structural characteristics, there do not appear to be distinct construction phases in the stage building. However, for reasons that remain unknown, the monument's unified architectural plan seems to have been implemented gradually.

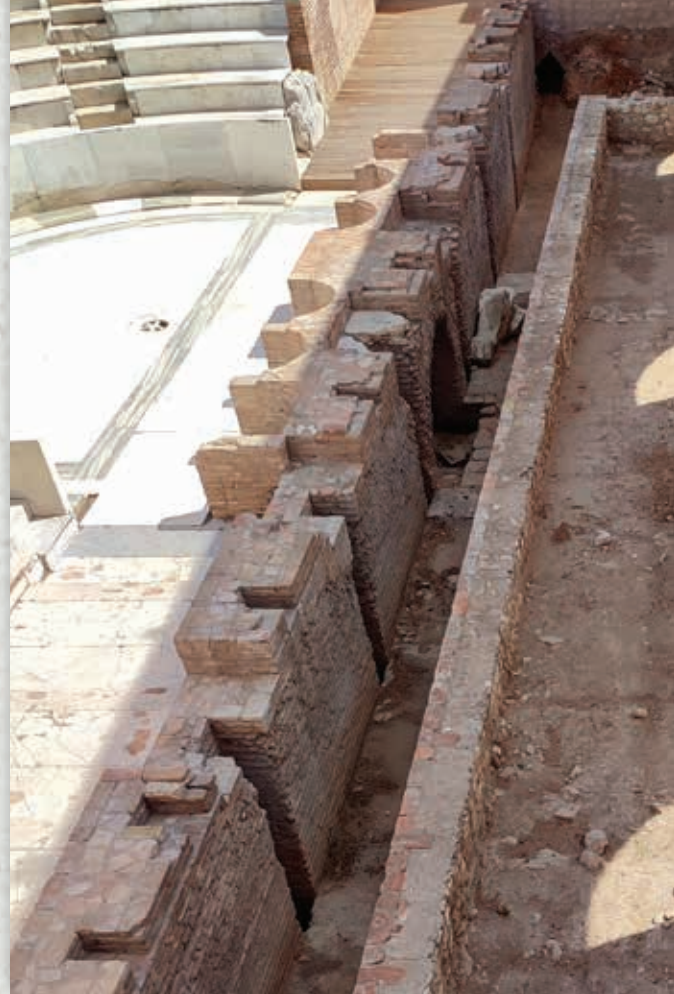
*Η τάφρος της αυλαίας*  
*The trench of the curtain*

In the proscenium, the presence of a curtain mechanism, previously undocumented, was identified. Specifically, within the proscenium (2.05 m deep), which also functioned as a sound-box, just behind the front wall, a second wall running parallel to the front wall defines a trench (0.90 m wide) intended for the installation of an underfloor curtain mechanism. This trench had been uncovered during the 1960–61 works but was not interpreted at the time. The inner face of the front wall features six rectangular niches, evenly spaced and extending down to the floor of the proscenium, in which the posts used to raise and lower the curtain would have moved. The curtain mechanism is also associated with several large limestone slabs found on the floor of the trench - either in situ, directly in front of the niches, or slightly displaced - as well as two additional slabs discovered on the earthen surface of the proscenium, which had already come to light during the 1960s works. One of these slabs has a hole that likely served to support a post used for suspending the curtain.

The curtain trench is bounded on the west by the western wall of the proscenium, while on the east it widens, forming a rectangular space, presumably intended for the movement of the individuals operating the curtain. A similar asymmetrical arrangement is found in the Odeum of Corinth (2nd century AD construction phase), whereas in the Odeum of Nicopolis (first half of the 2nd century AD), the trench widens at both ends to create auxiliary spaces. From this rectangular area, an exceptionally large number of marble slab fragments - varying in thickness and color - were collected, originating from the marble revetment of the monument. The quality and variety of the marbles attest to the luxurious character of the Odeum. Recognizable types of marbles include cipollino marbles, pavonazzetto marbles, lapis lacedaemonius, among others.

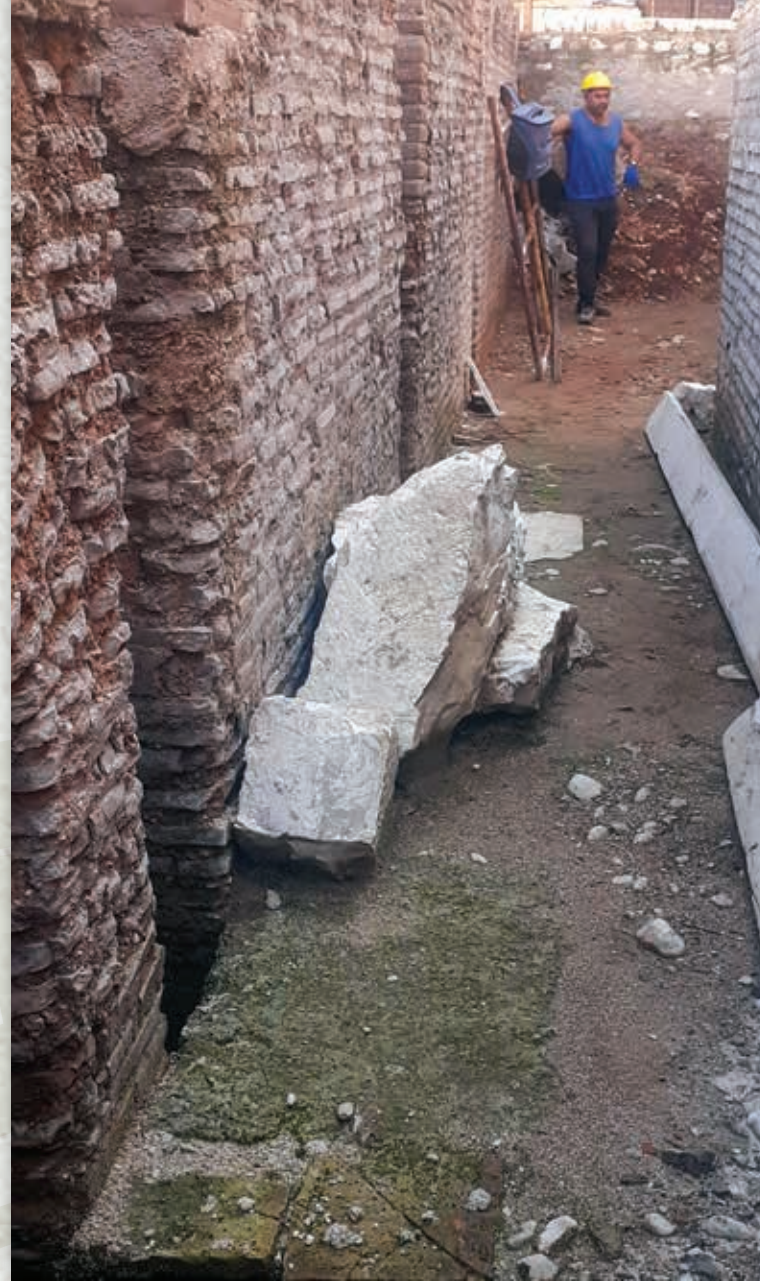
*Λιθόπλακες από τον μηχανισμό της αυλαίας, στο δάπεδο της τάφρου*  
*Limestone slabs from the curtain mechanism found on the floor of the trench*

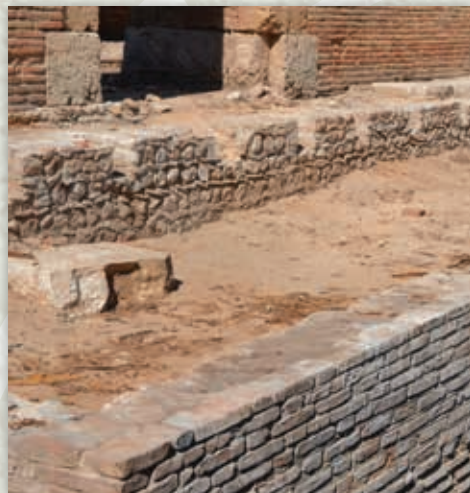
*Λιθόπλακα με οπή στήριξης ενός υποστυλώματος ανάρτησης της αυλαίας*  
*Limestone slab with a hole served to support a post for suspending the curtain*

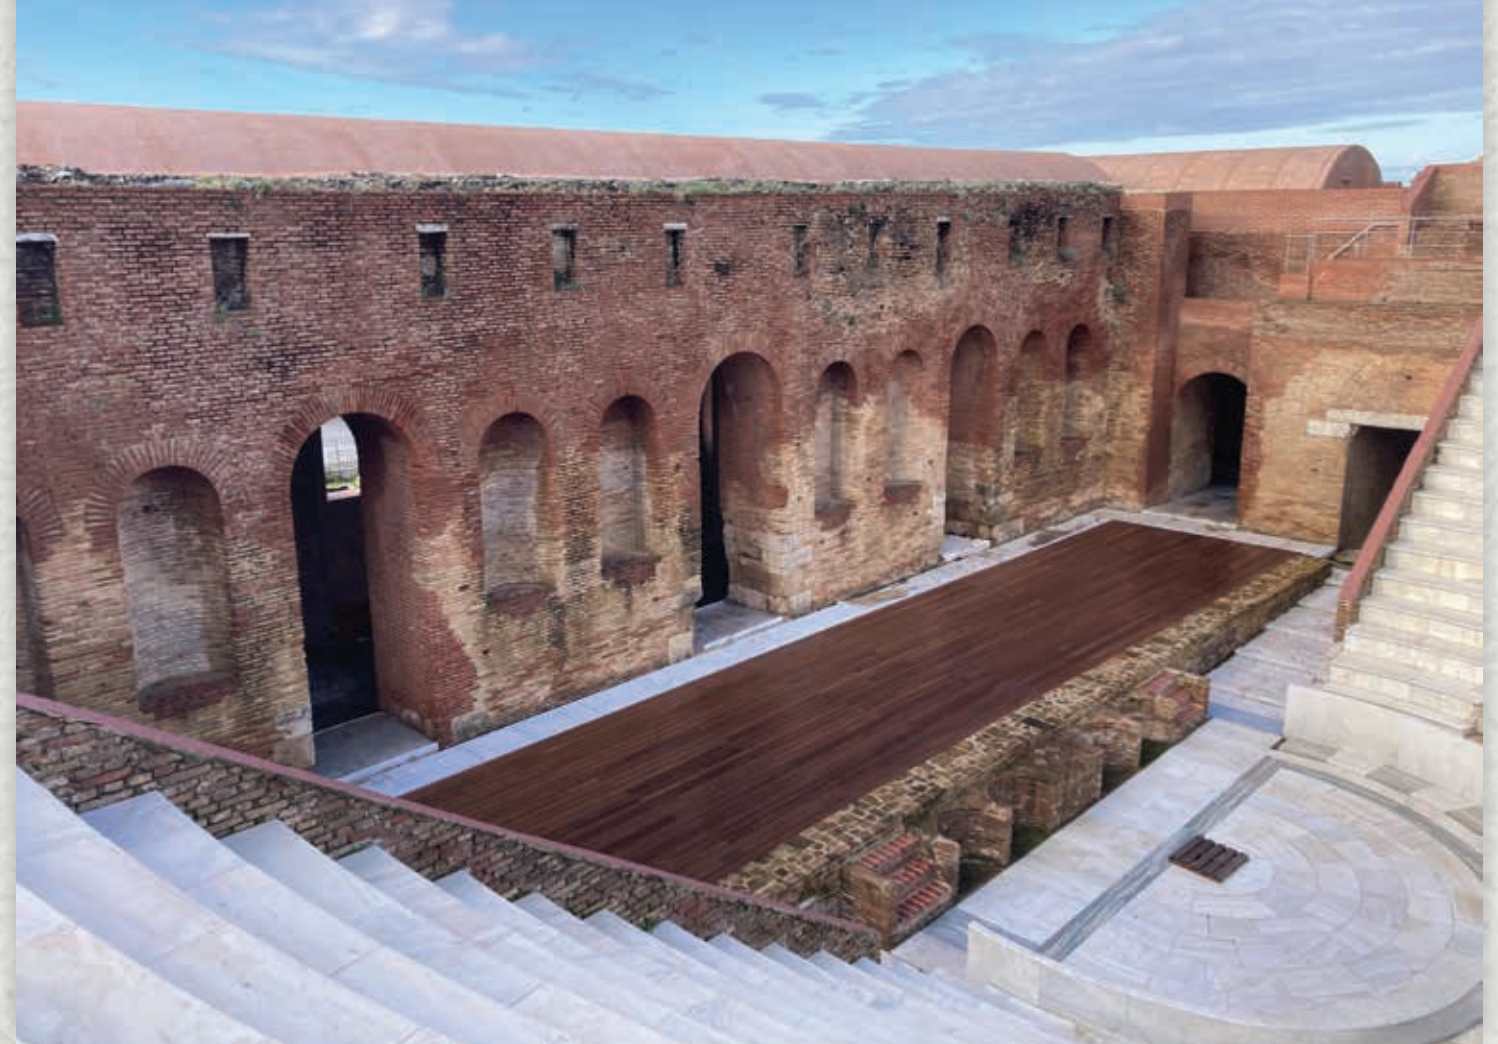
*Το προσκήνιο πριν και μετά την αποκατάστασή του*  
*The proscaenium before and after the restoration*

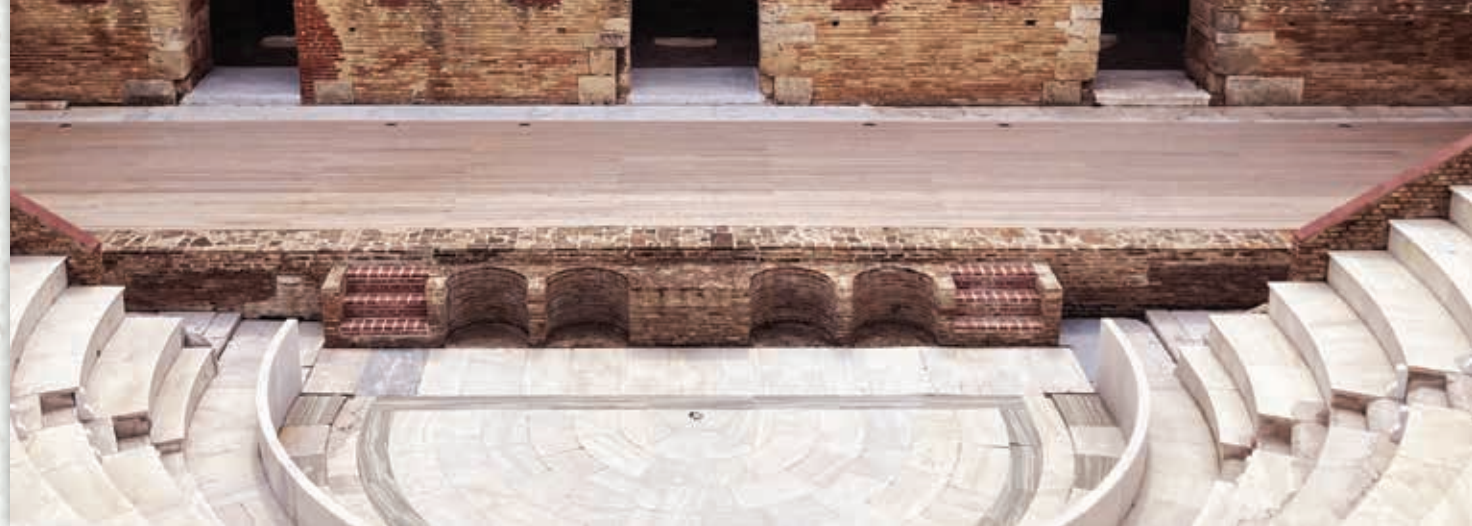
*Η πρόσοψη του προσκηνίου μετά την αποκατάσταση  
The pulpitum after the restoration*

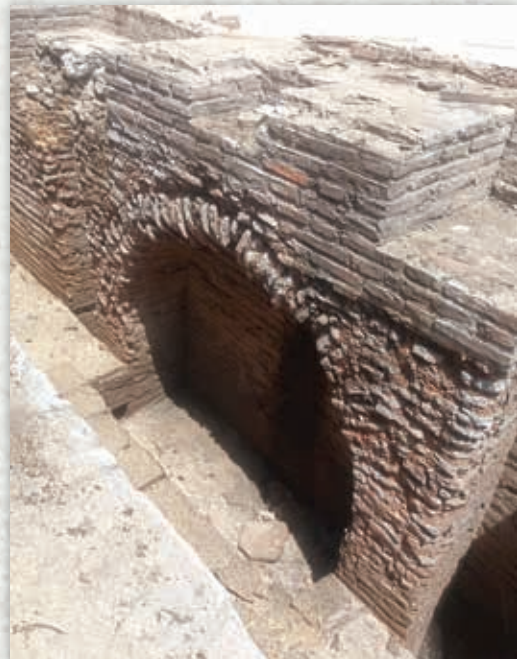
*Τμήμα δικτύου απορροής ομβρίων από την ορχήστρα  
(ημικυκλική κόγχη με δεξαμενή)  
Part of the rainwater drainage system of the orchestra  
(semicircular niche with a basin)*

The rainwater drainage system of the cavea and the orchestra remains functional to this day. The underground conduit begins in the orchestra and ends, hidden from view, at the center of the curtain trench, in a small rectangular basin set into the floor of a large semicircular niche. From the bottom of this basin, the water is discharged through a small conduit to the west, into the surrounding area of the Odeum, where it flows into a sizable rectangular built channel.

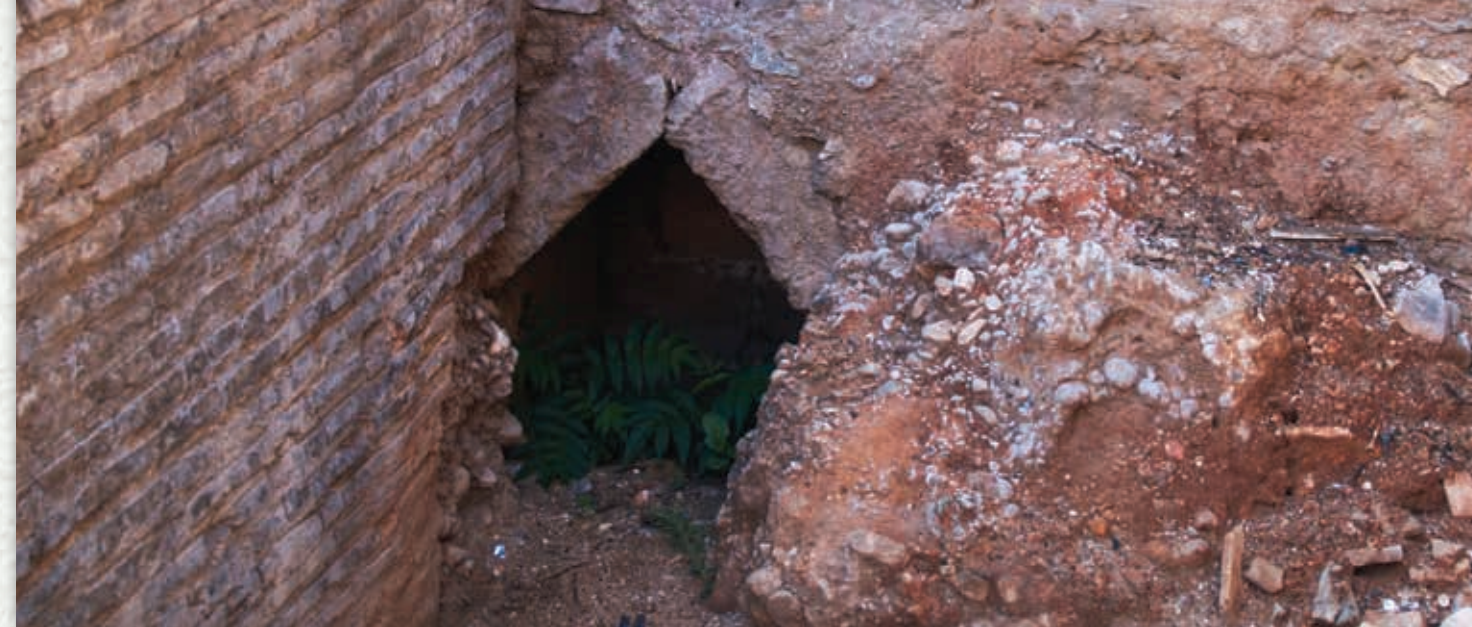
*Αποχετευτικός αγωγός κάτω από το δάπεδο του προσκηνίου, προγενέστερος της ανέγερσης του Ωδείου  
Drainage conduit under the proscenium floor, prior to the erection of the Odeum*

The eastern wall of the proscenium is founded on natural rock and atop a large drainage conduit with a pitched roof, carved at its northern end. The opening of the conduit is framed by four limestone slabs oriented W-E, and its function was evidently related to the residential character of the area during the 1st century AD, as confirmed by the excavations. The conduit's earlier construction and operation, that is prior to the erection of the Odeum, is further indicated by the interruption of its course due to the foundation of the southern wall of the eastern parodos (passage). However, this foundation was deliberately constructed to leave narrow water outlets, allowing for the drainage of the area toward the east, as well.

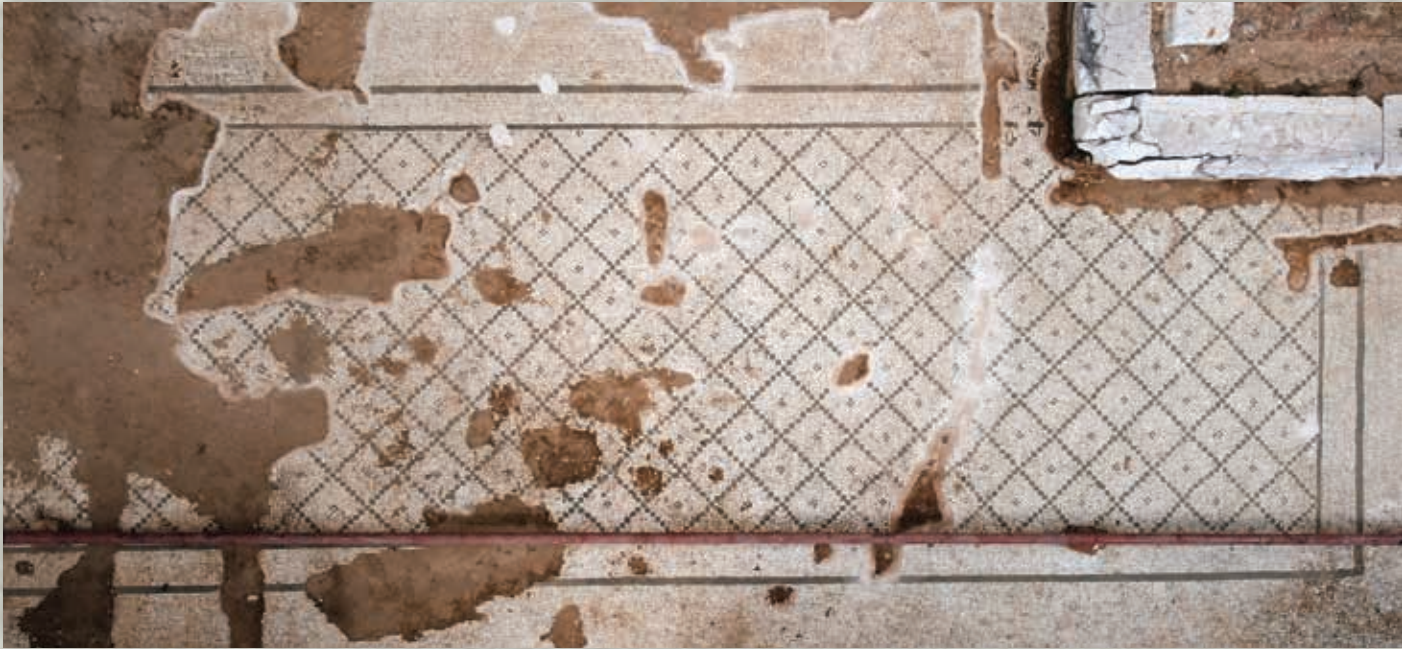
*Σκηνή. Ψηφιδωτό δάπεδο πριν τη συντήρηση  
Stage. The mosaic floor before the conservation*

On the stage and along both passageways leading from the parascenia to the stage, the floor is decorated with a continuous pattern of squares (or rhombuses) joined at their vertices. At the center of each rhombus, there is a small, stylized motif made of four black tesserae. In the parascenia, interlocking circles form squares with concave sides, while in the vestibules of the parodoi, small parts of the white background remain visible. A significant contribution to understanding the technical construction of these floors was the discovery of a section of mosaic substrate in the antechamber of the eastern parodos. It consisted of vertically placed brick fragments and a sufficiently thick mortar bed into which the tesserae were embedded. In the same yellowish mortar of the antechamber of the western parodos, traces of detached tesserae were preserved.

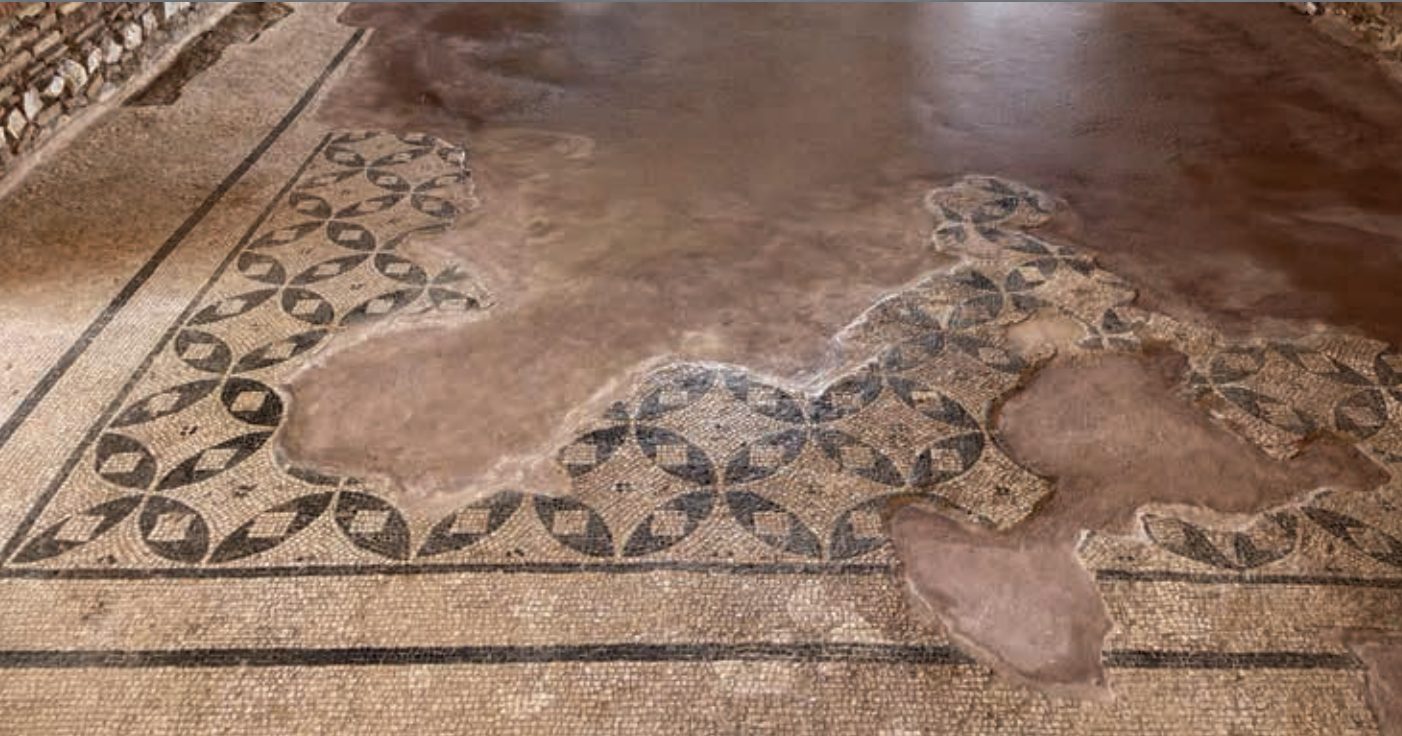
*Δυτικό παρασκήνιο. Ψηφιδωτό δάπεδο μετά τη συντήρηση  
Western parascenium. The mosaic floor after the conservation*

During the archaeological excavation inside the stage building, mosaic floors dating to the time of the Odeum's construction came to light, featuring geometric decoration (black tesserae on a white background) and motifs popular in Patras during the 2nd and 3rd centuries AD. Excavation data and archival material reveal that the mosaic at the access area from the eastern parascenium to the proscenium was already visible in 1933, while parts of the mosaic in the stage area (adjacent to the eastern stairway leading to the cavea) and in the eastern parascenium had been uncovered during the 1957 works. These mosaics had undergone interventions with cement-based materials before being backfilled. As part of the current project, the mosaic floors of the stage, the western parascenium, the access from the western parascenium to the proscenium, the antechambers of the parodoi, and the floor covering the entire eastern parascenium were revealed, though fragmentarily preserved.

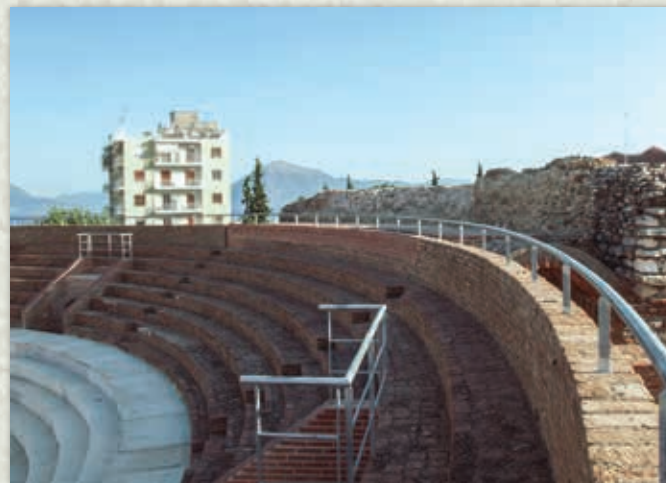
Οι τέσσερις σειρές εδωλίων πριν και μετά την αποδόμησή τους  
The four rows of seats before and after the dismantling

Specifically, the most serious issues included: a) the addition of four rows of seats in the third cuneus (from the east) of the upper cavea, which encroached on the space of the epitheatron, b) the construction of a large volume of mortared rubble in the north wall of the stage, without consideration of the original vault's construction traces, c) the restoration of the vomitoria vaults without maintaining the required step height for safe passage, and d) the failure to include the reconstruction of the arch of the western staircase leading to the cavea.

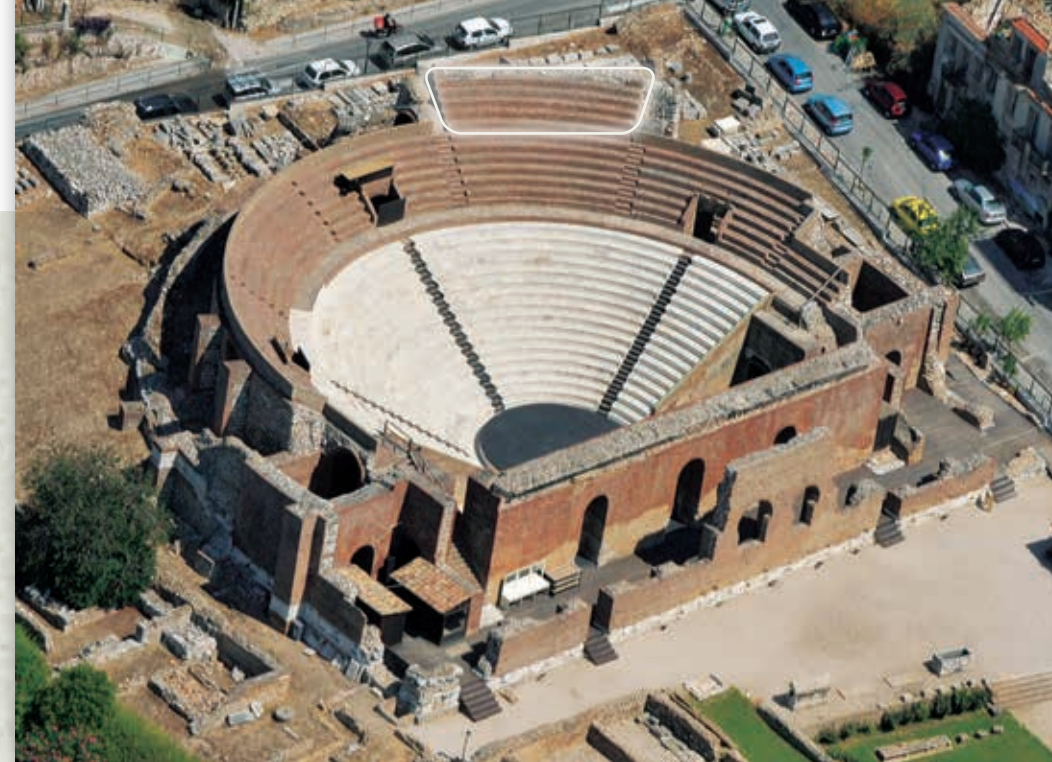
Το Ωδείο μετά την αναστήλωση του 1960. Προσθήκη τεσσάρων σειρών εδωλίων  
The Odeum after the restoration works of 1960. Addition of four rows of seats
