# ΡΩΜΑΪΚΟ ΩΔΕΙΟ ΠΑΤΡΩΝ

Αποκατάσταση και συντήρηση

**ROMAN ODEUM OF PATRAS**  
**Consolidation and conservation**

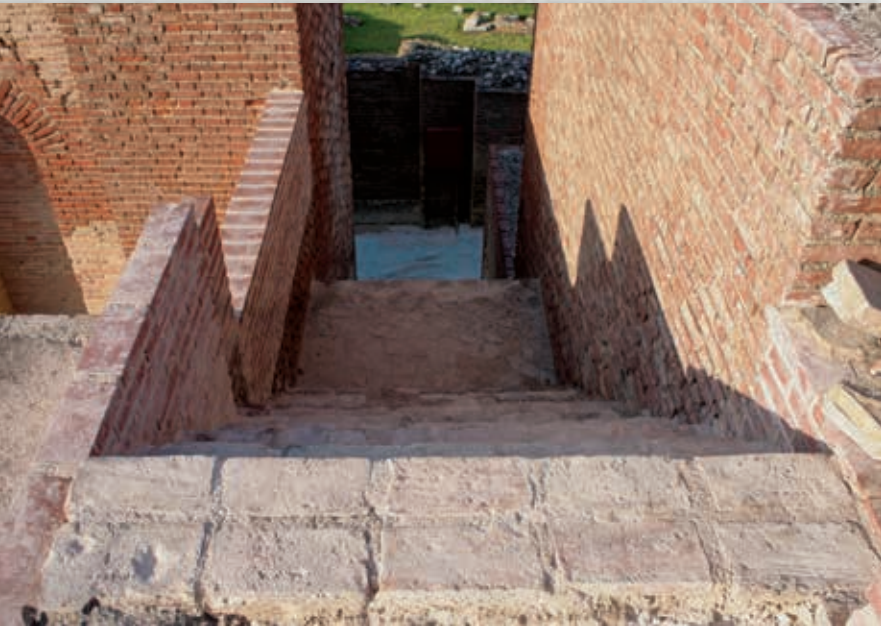
*Πριν και μετά την κατασκευή της καμάρας  
Before and after the construction of the vaulted roof*

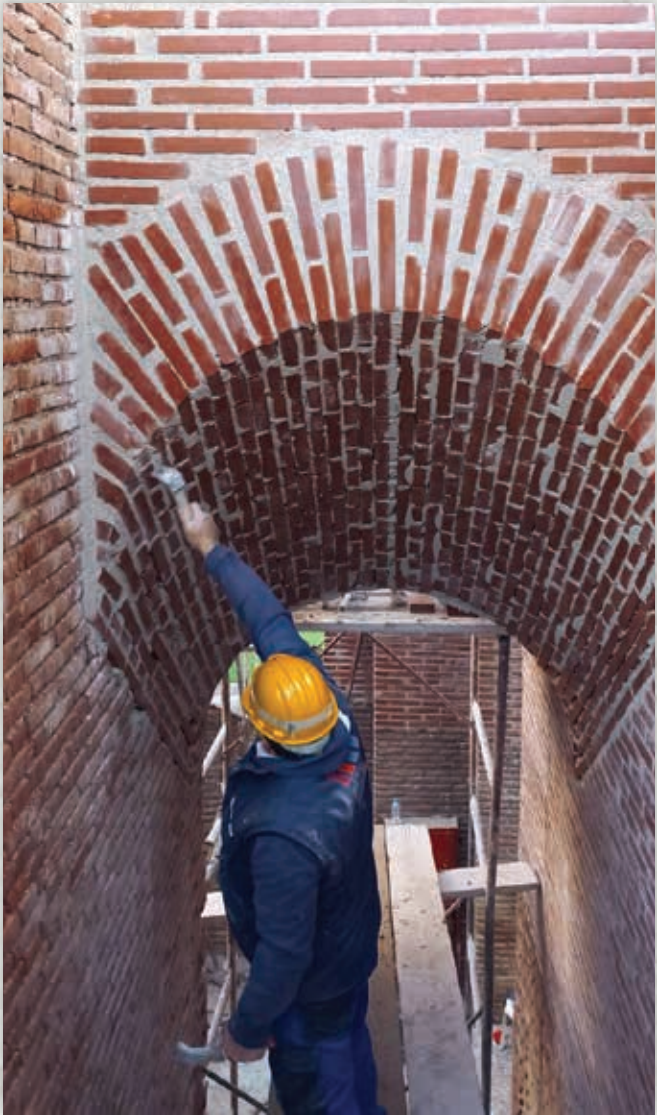
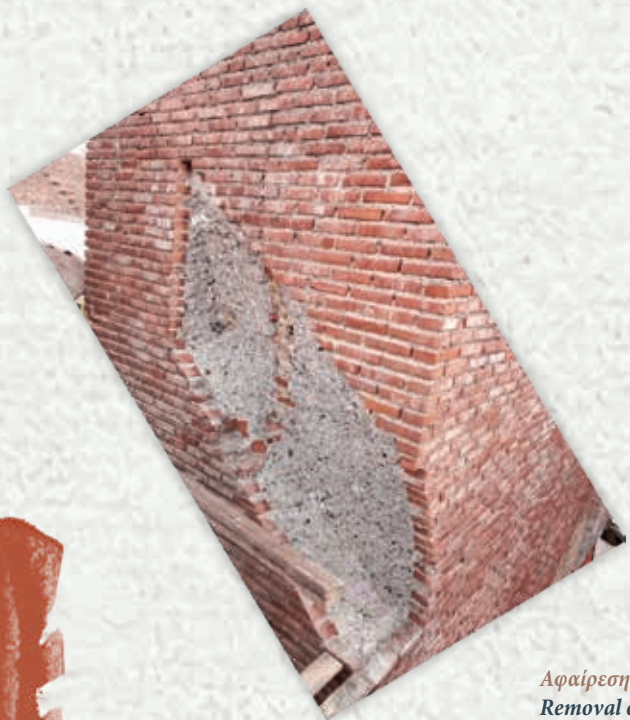
*Αφαίρεση τοιχοποιίας του 1960 προκειμένου να κατασκευαστεί η καμάρα της κλίμακας  
Removal of the 1960 masonry to interlock the bricks of the vaulted roof of the staircase*

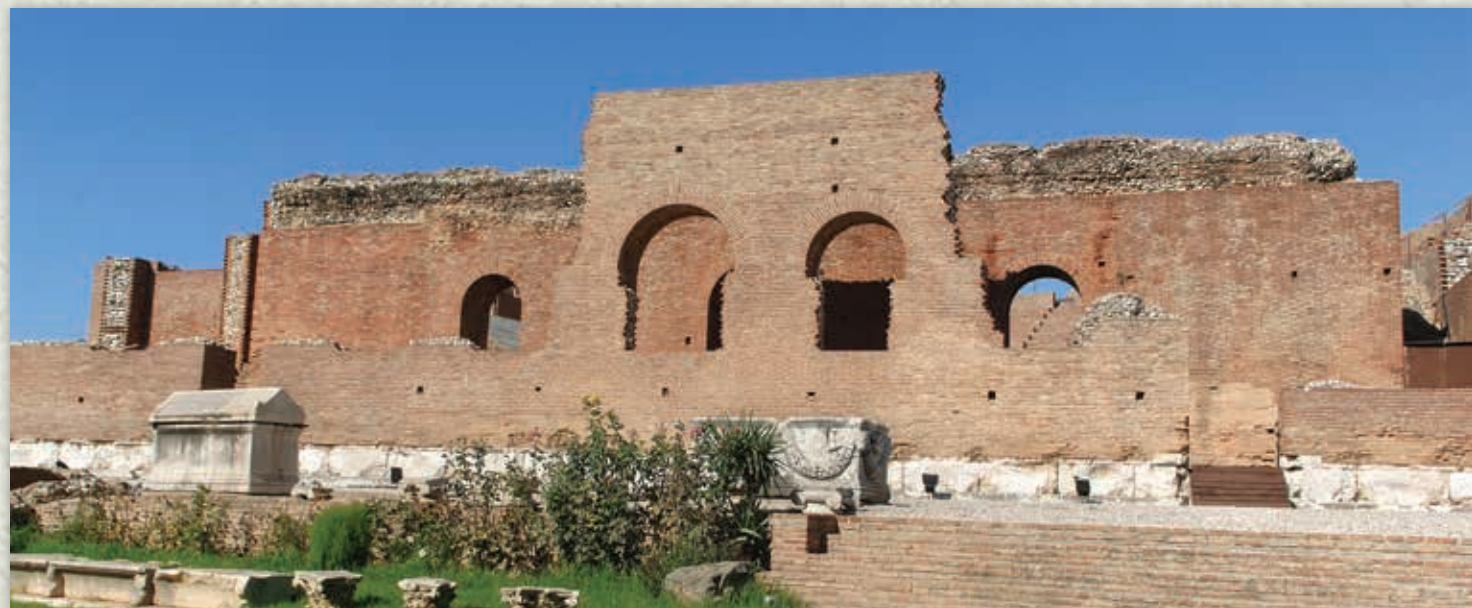
Παράθυρα του νότιου τοίχου της σκηνής πριν και μετά την αποκατάσταση

Windows on the south wall of the stage before and after the restoration

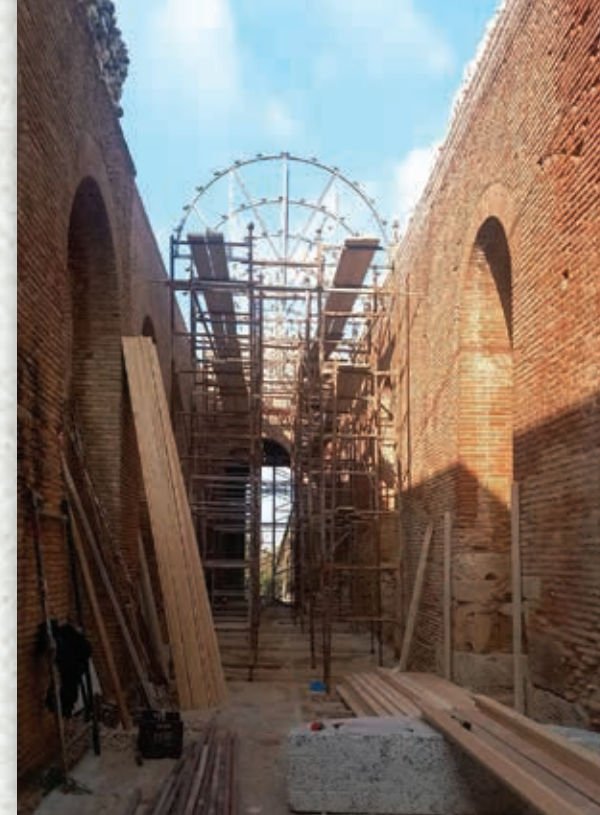
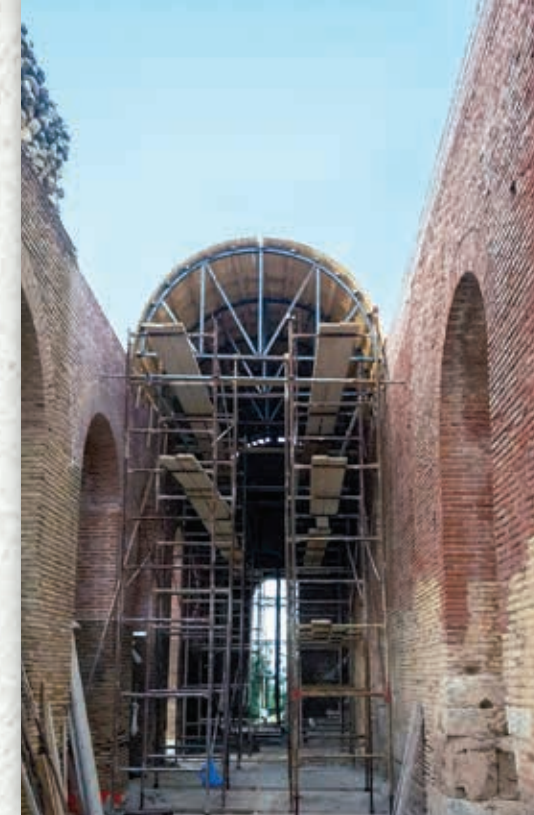
Θόλος σκηνής. Φάσεις κατασκευής (φωτογραφίες από το εσωτερικό)  
Vault of the stage. Phases of construction (photos from interior)

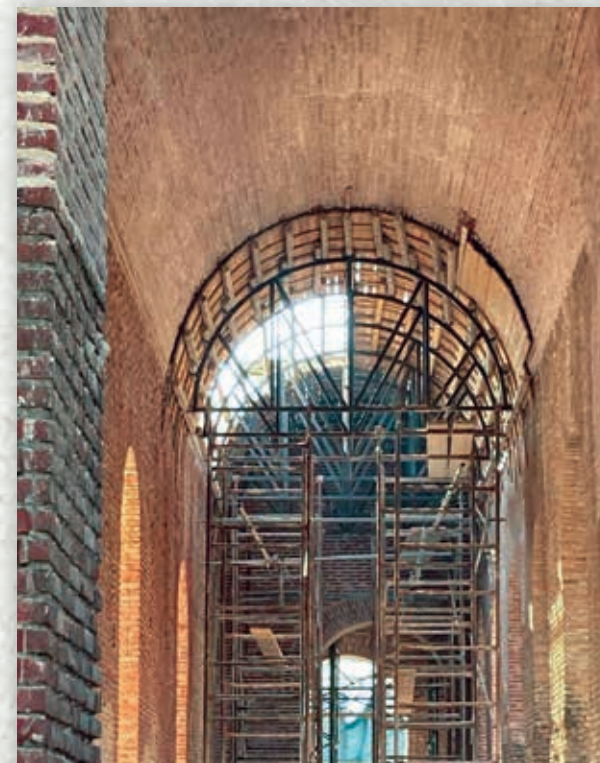
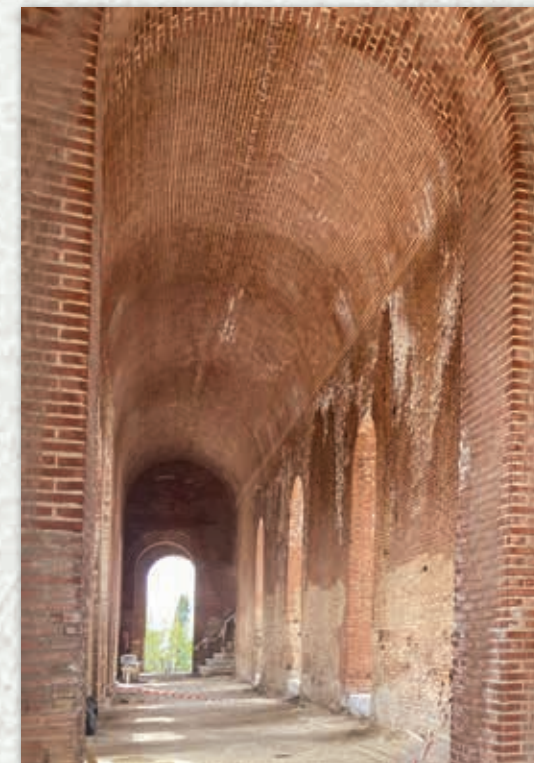
Φάσεις κατασκευής θόλων (φωτογραφίες από το εξωτερικό)  
Phases of vault construction (photos from exterior)

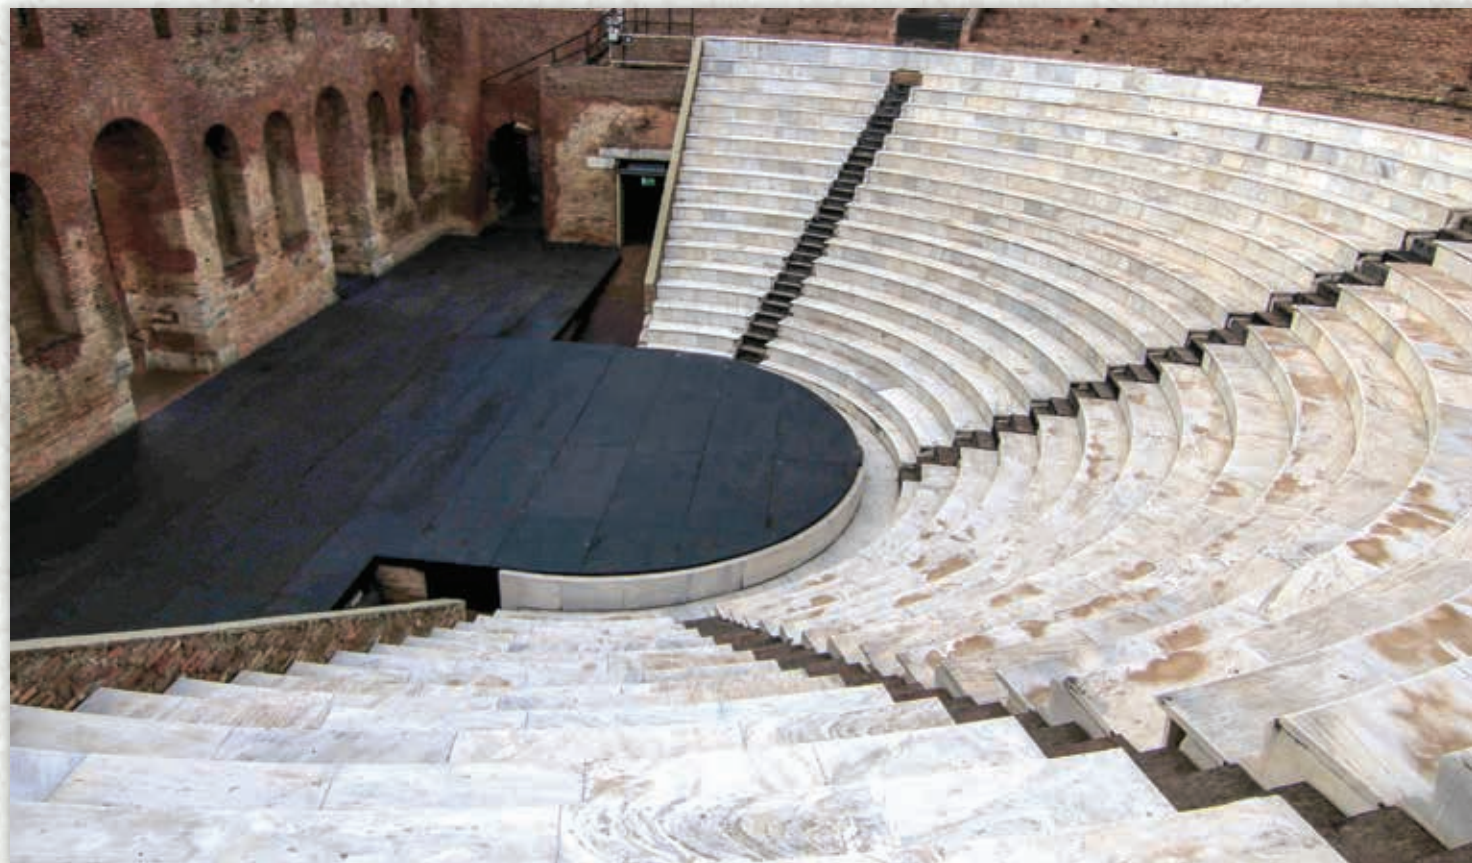
*Προσκήνιο, ορχήστρα και κοίλο πριν την έναρξη του έργου.  
Proscenium, orchestra and cavea before the beginning of the project*

- Dismantling of the top four rows of seats in the third cuneus (from the east) of the upper cavea.
- Removal of deteriorated sections from the epitheatron and stabilization of the face of the robust external semicircular wall supporting the upper cavea.
- Partial dismantling of the modern masonry in the vaulted roofing of the vomitoria. Redesign and restoration to ensure a minimum clearance height of 2 meters in the passageways for safety.
- Partial dismantling of the modern masonry of the stairways in the northern and western vomitoria and reconstruction of the steps.
- Restoration of the parapets of the vomitoria.
- Raising of the parapets of the cavea.
- Completion of the marble revetment of the diazoma.

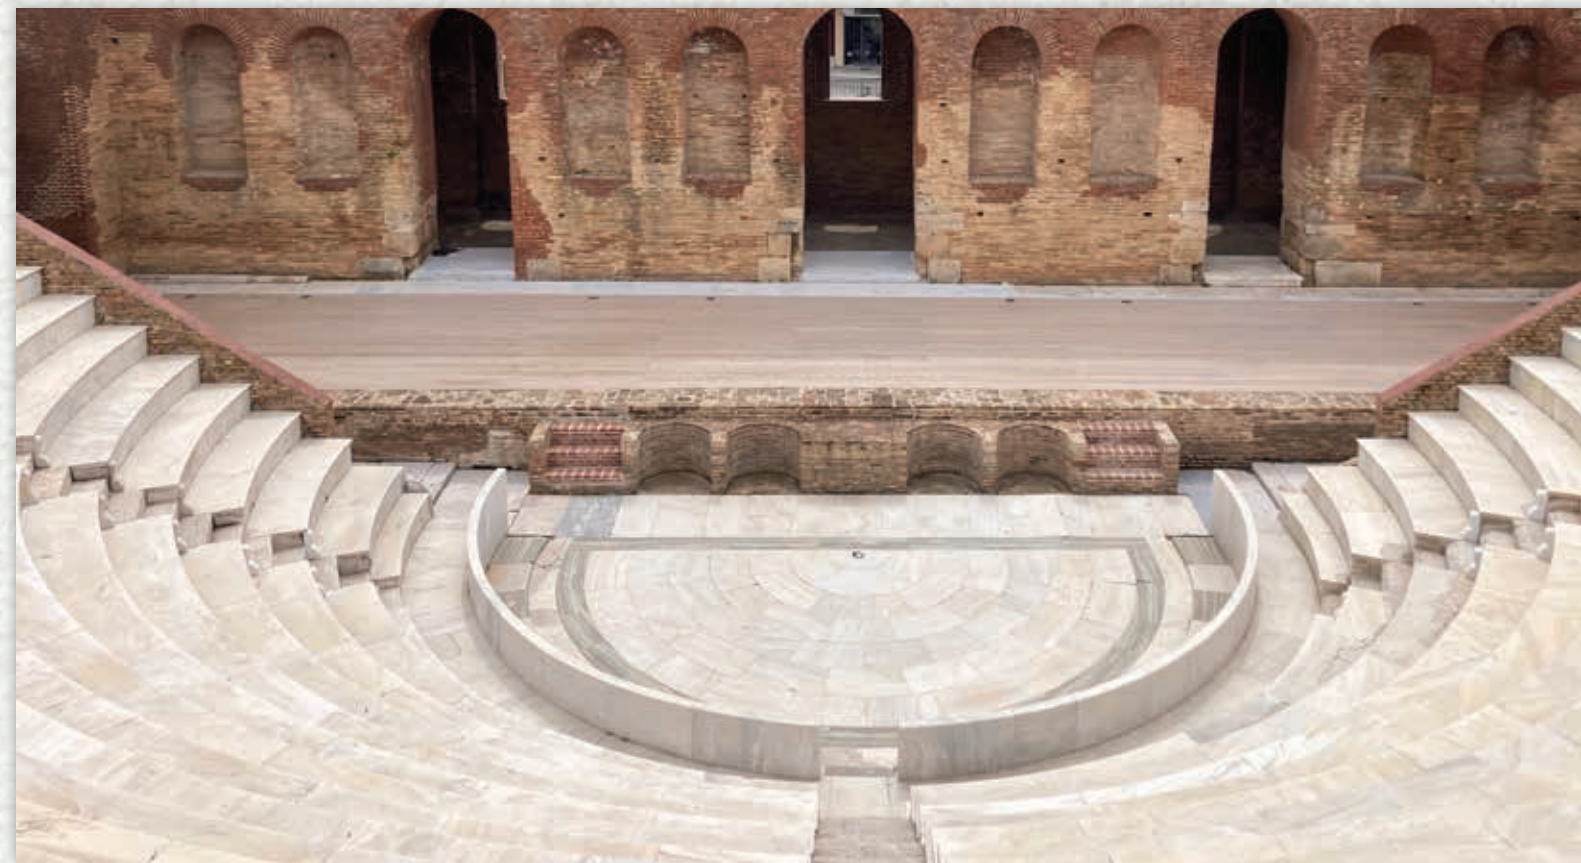
*Προσκήνιο μετά την αποκατάσταση, ορχήστρα και κοίλο μετά τον καθαρισμό και τη συντήρηση των μαρμάρων  
Proscenium after the restoration, orchestra and cavea after the cleaning and conservation of the marbles*

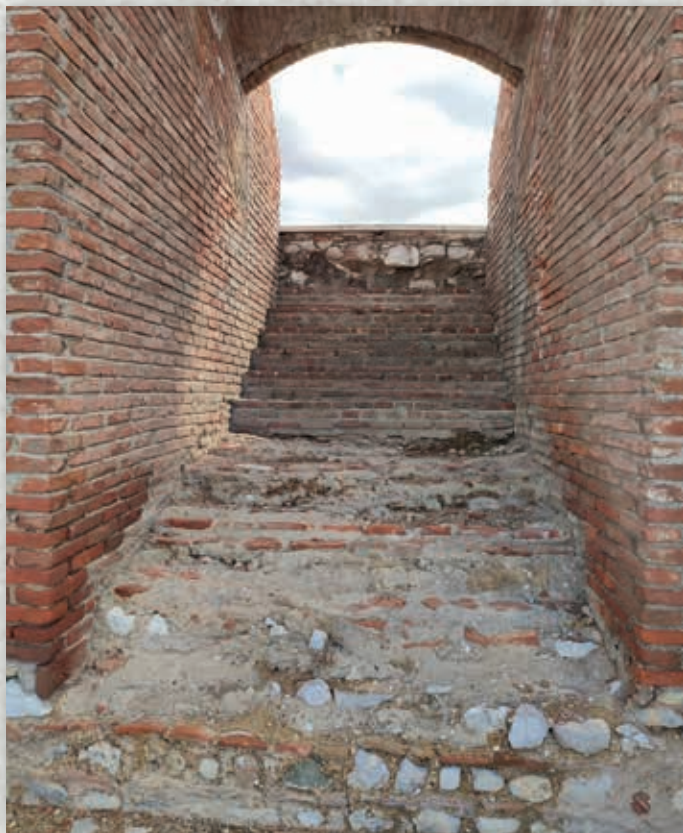
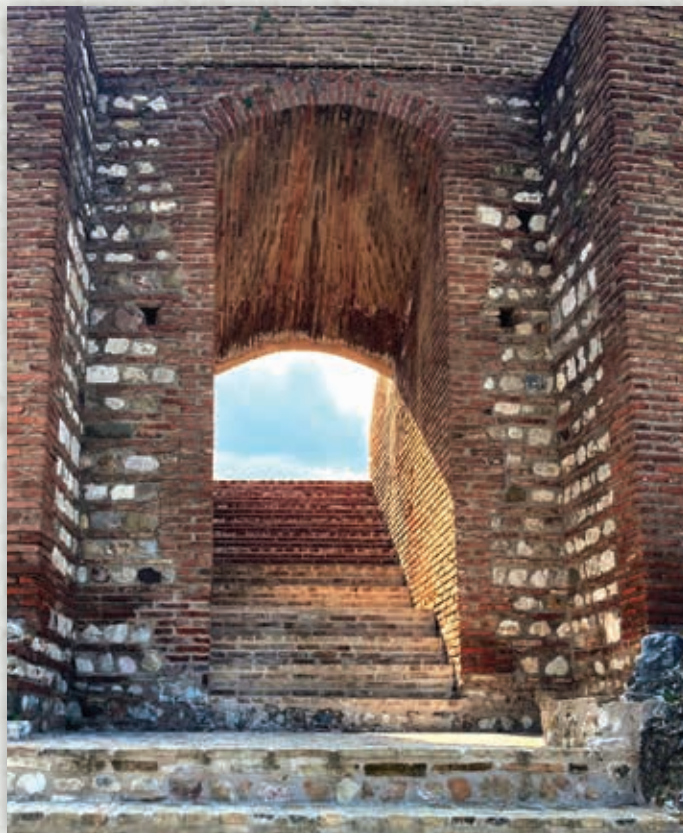
*Το δυτικό βομιτόριο πριν και μετά την αποκατάσταση*  
*The western vomitorium before and after the restoration*

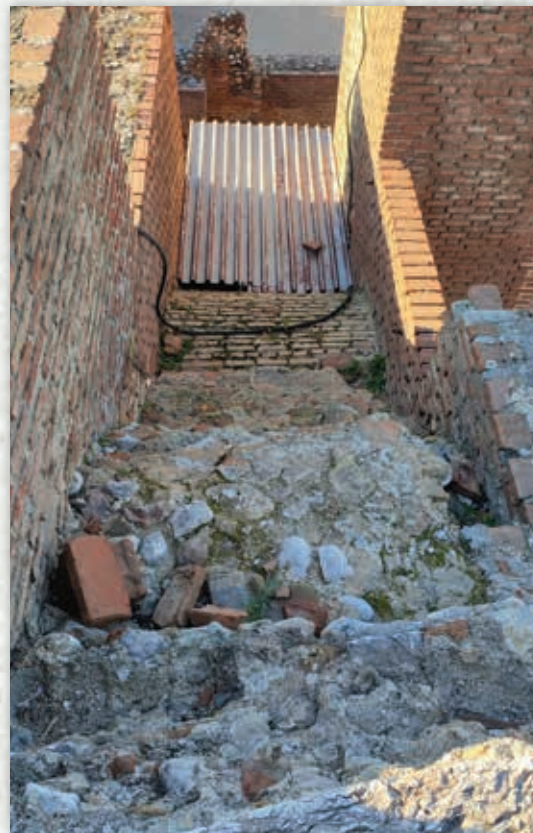
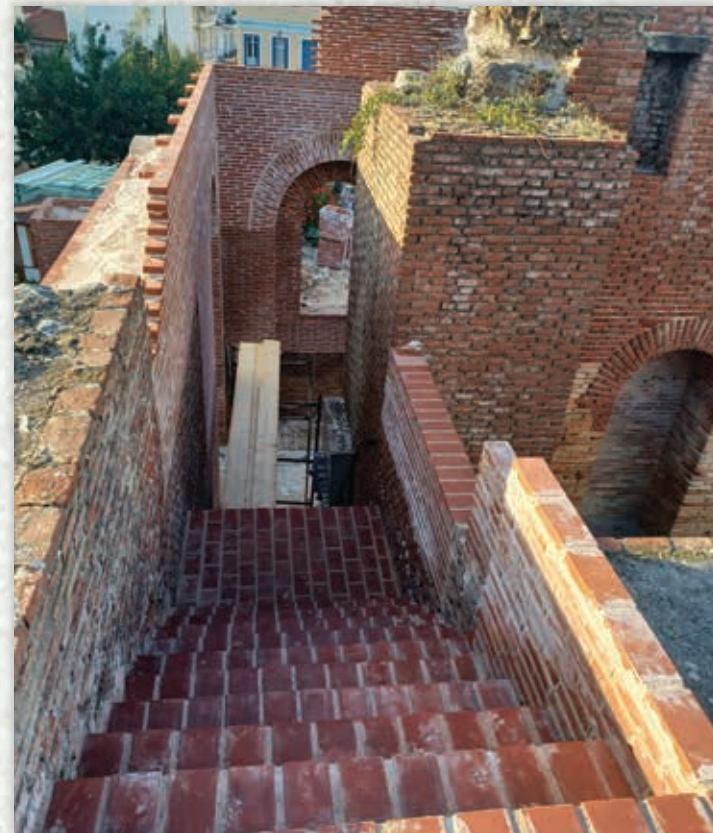
*Η ανατολική κλίμακα της σκηνής πριν και μετά την αποκατάσταση*  
*The eastern staircase of the stage before and after the restoration*

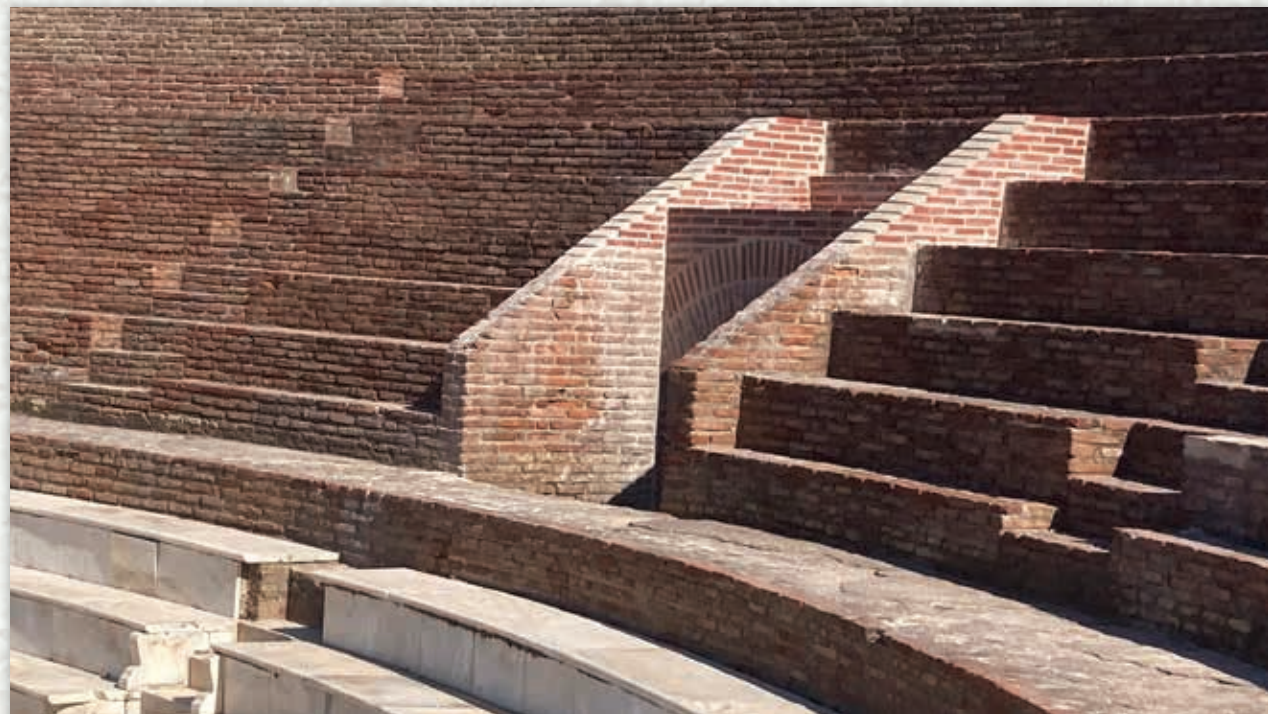
*Βόρειο βομιτόριο. Αποκατάσταση στηθαίων και καμάρας*  
*Northern vomitorium. Restoration of the parapets and the vault.*

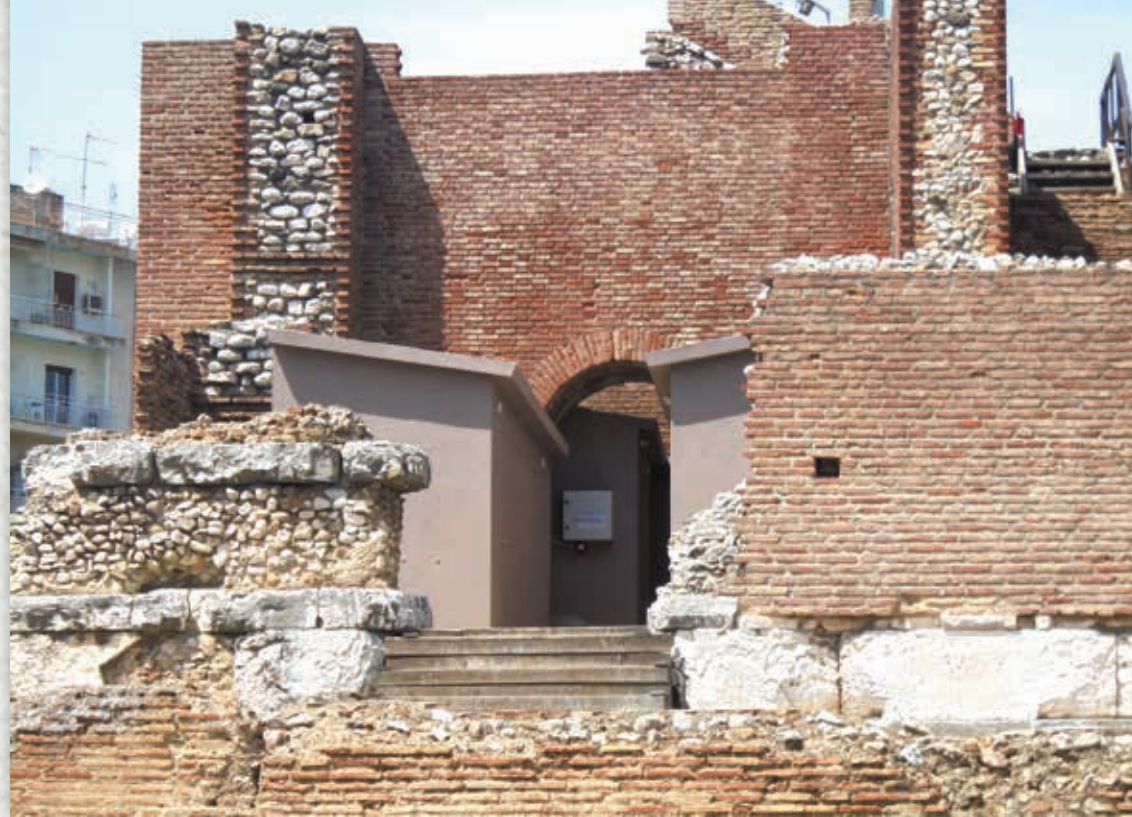
*Το δυτικό παρασκήνιο με τις σύγχρονες ακαλαίσθητες κατασκευές πριν την έναρξη του έργου*  
*The western parascenium with the modern unfitting structures before the beginning of the project*

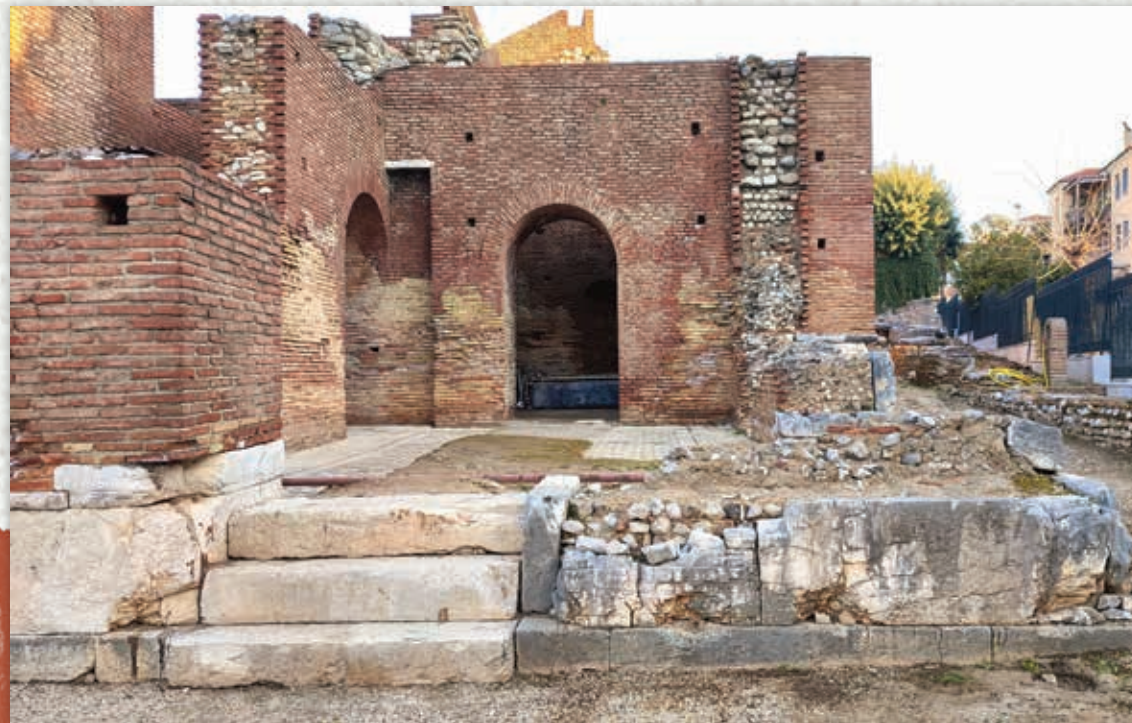
*Το ανατολικό παρασκήνιο πριν την έναρξη του έργου*  
*The eastern parascenium before the beginning of the project*

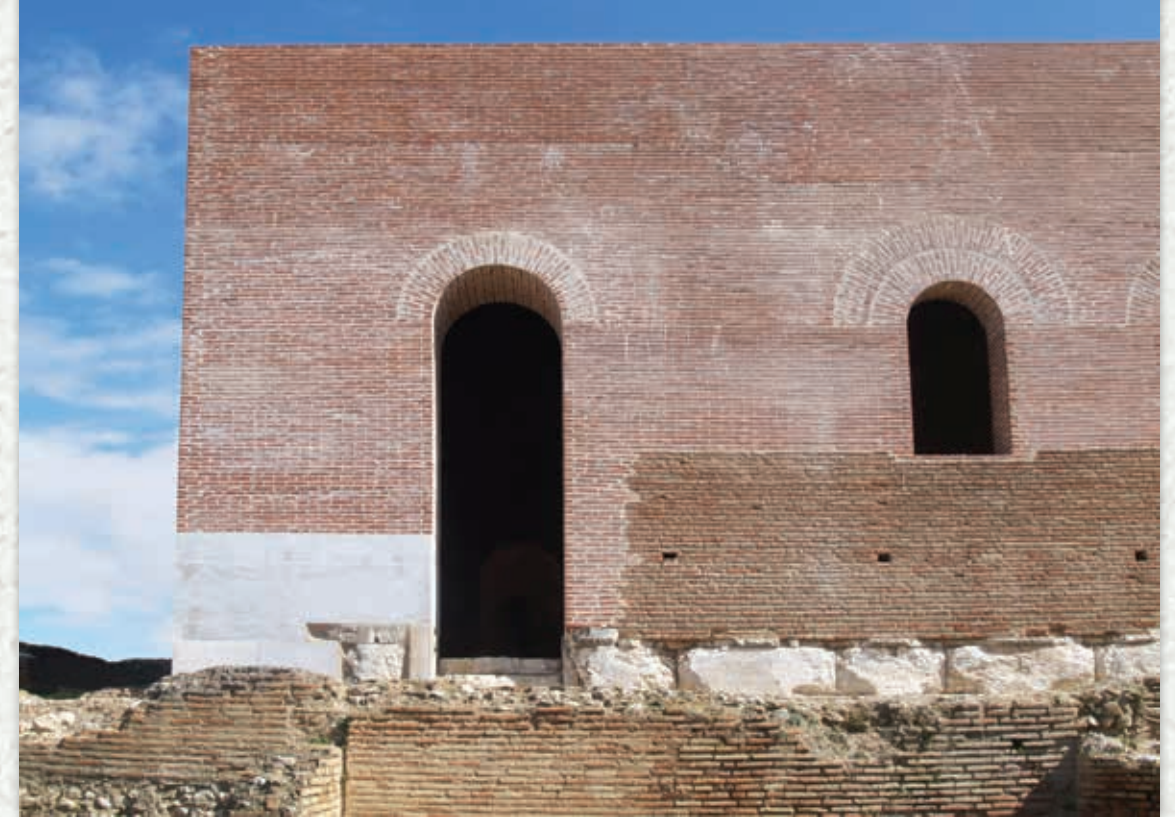
*Το δυτικό παρασκήνιο μετά την ολοκλήρωση των αναστηλωτικών εργασιών*  
*The western parascenium after the completion of the restoration works*

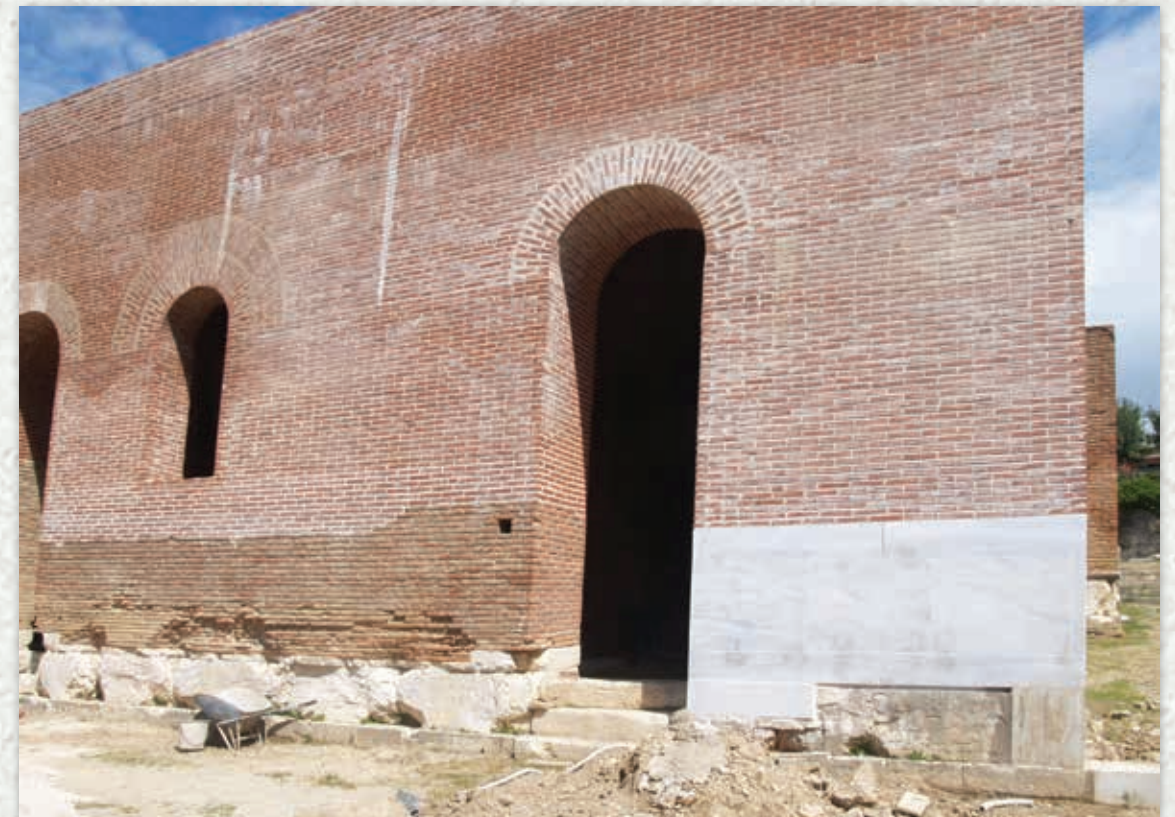
*Το ανατολικό παρασκήνιο μετά την ολοκλήρωση των αναστηλωτικών εργασιών*  
*The eastern parascenium after the completion of the restoration works*

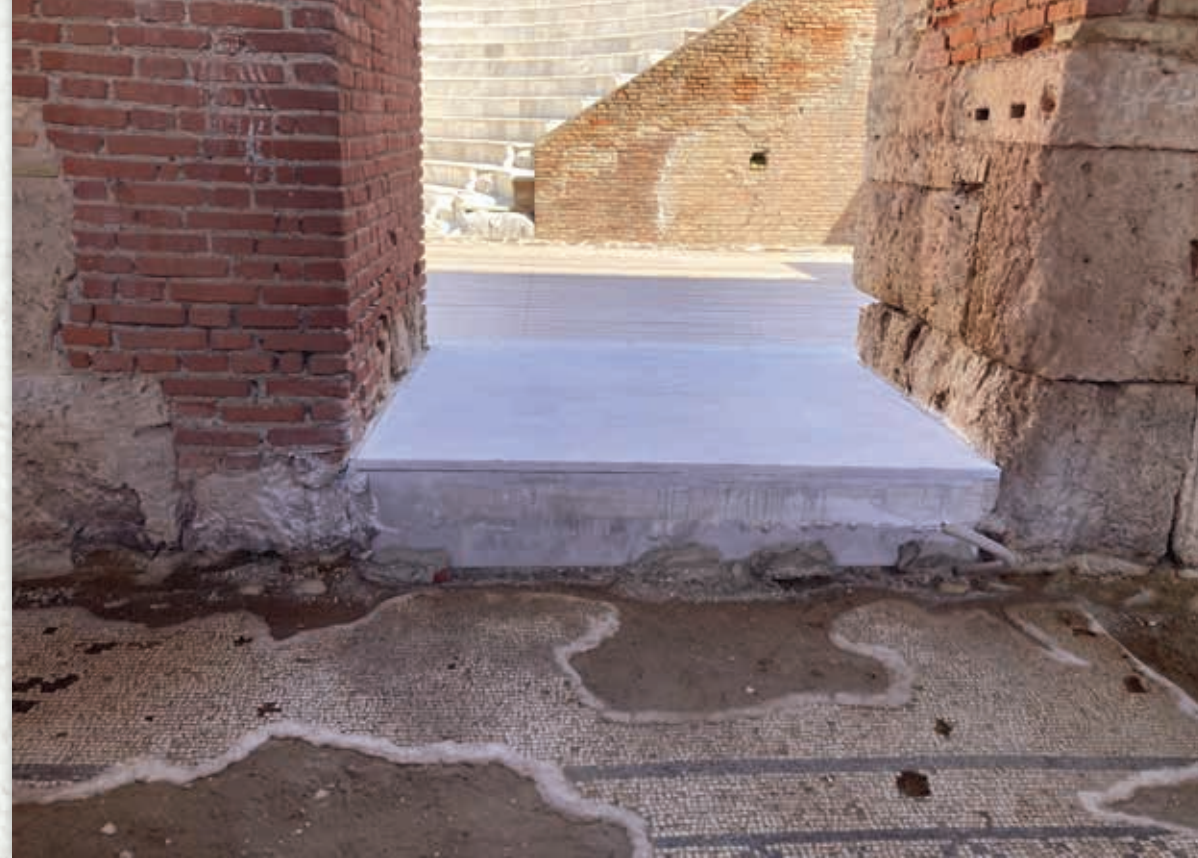
*Το κατώφλι της ανατολικής θύρας της σκηνής μετά την αποκατάσταση  
The threshold of the stage's eastern door after the restoration*

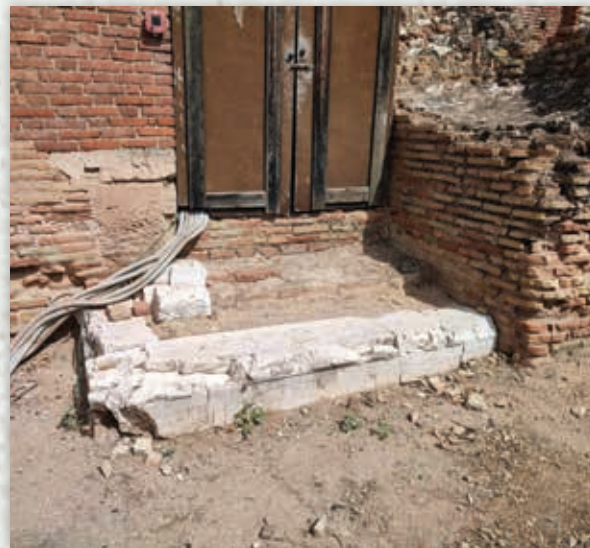
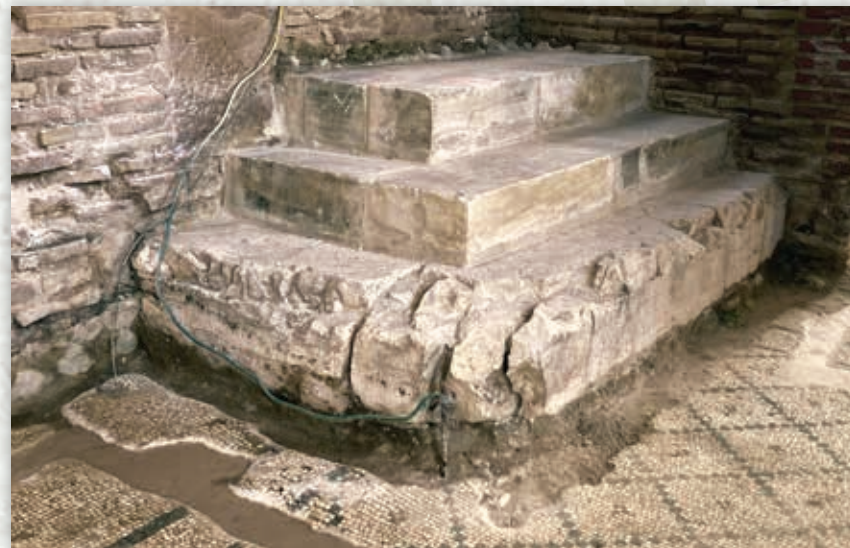
*Ανατολική κλίμακα σκηνής. Μαρμάρινες βαθμίδες πριν και μετά τη συμπλήρωση  
Eastern staircase of the stage. Marble steps before and after the completion*

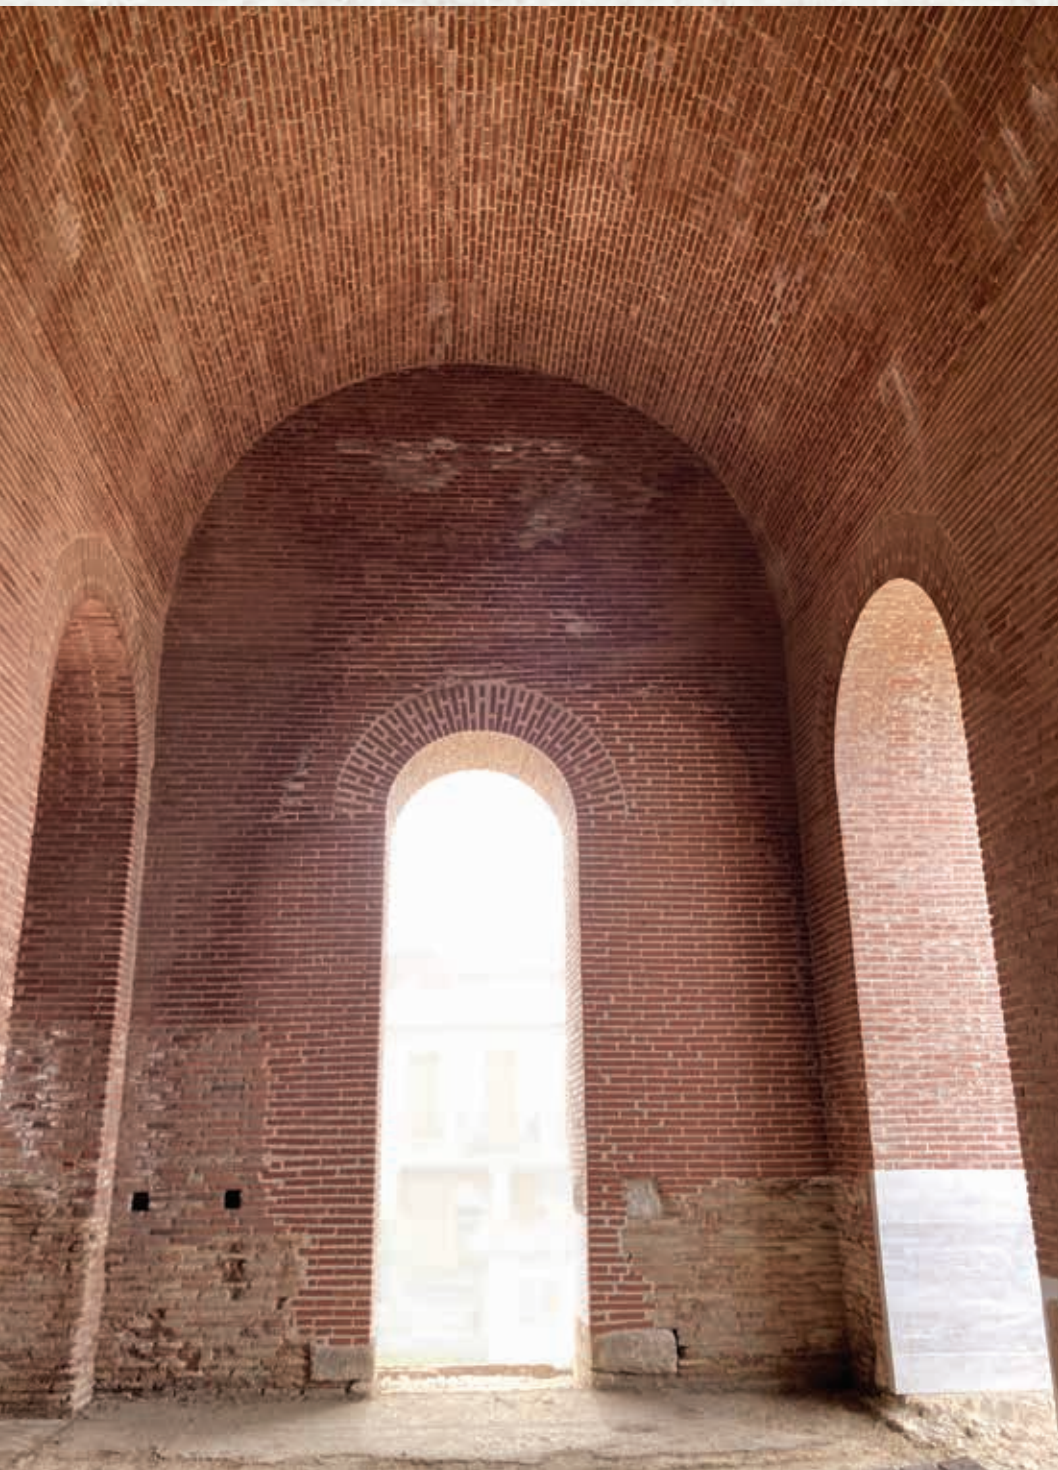
*Η σκηνή του Ωδείου πριν και μετά  
τις αναστηλωτικές εργασίες  
The stage of the Odeum before and after  
the restoration works*

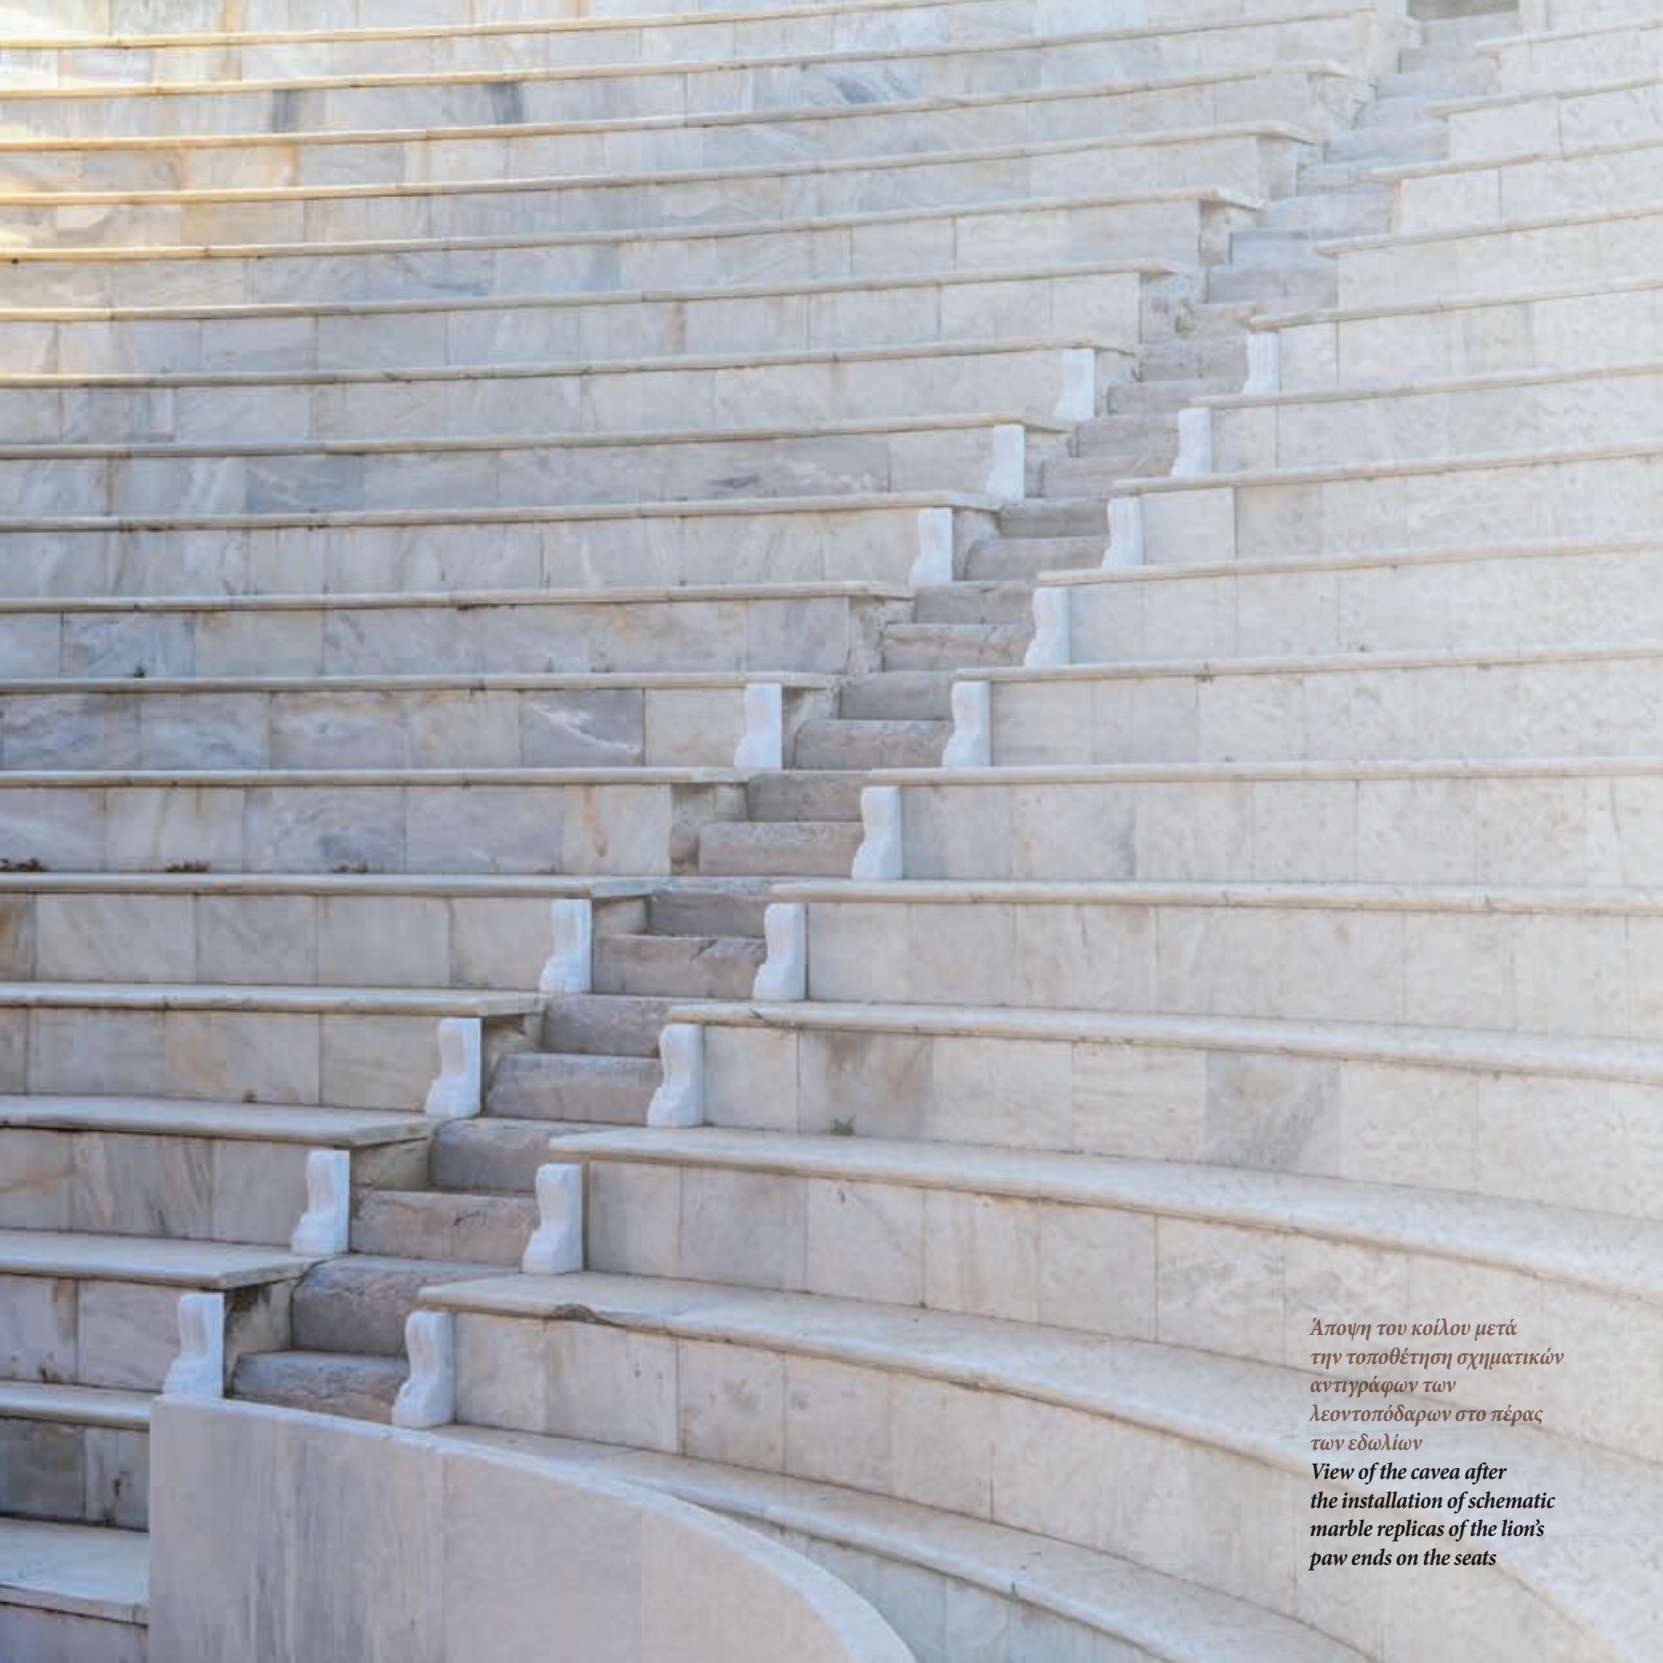
Άποψη του κοίλου μετά  
την τοποθέτηση σχηματικών  
αντιγράφων των  
λεοντοπόδων στο πέρας  
των εδωλίων  
View of the cavea after  
the installation of schematic  
marble replicas of the lion's  
paw ends on the seats

- Installation of schematic marble replicas of the missing lion's paw ends on the seats, towards the stairways.
- Construction of protective parapets in the epitheatron.
- Installation of protective metal railings in the cavea and handrails on the two stage staircases.
- Construction of a wooden floor with an access hatch in the proscenium.
- Construction of a wooden ramp on the western parodos to facilitate access for people with mobility difficulties.
- Formation of a stabilized, earth-like floor in the stage building in areas where mosaics have not been preserved.
- Relocation of the fire-extinguishing system outside the stage building, due to the exposure of mosaic floors.
- Creation of bilingual educational materials (an informational sign and a three-dimensional tactile map) and a bilingual publication about the project.
